Kuntoarvio RS¹⁵

Rakennustekniikka, LVI- ja sähköjärjestelmät

Leppäkuljunkatu, 32200 Loimaa

Tarkastuspäivä 11.5.2021 | Raportointipäivä 31.5.2021

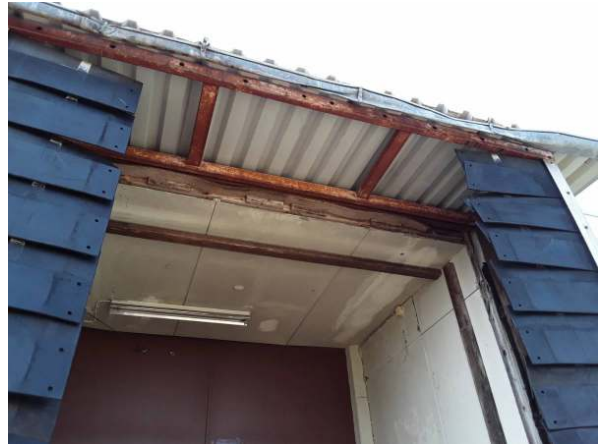
15. Katosta pohjoispuolella

4.1.4. Rakennelmat, varusteet ja jätehuolto	KL 2															
Pohjoispuolen lastauslaiturin katoksen purkaminen on suositeltavaa heikon kunnon vuoksi.		1	erä	2												2

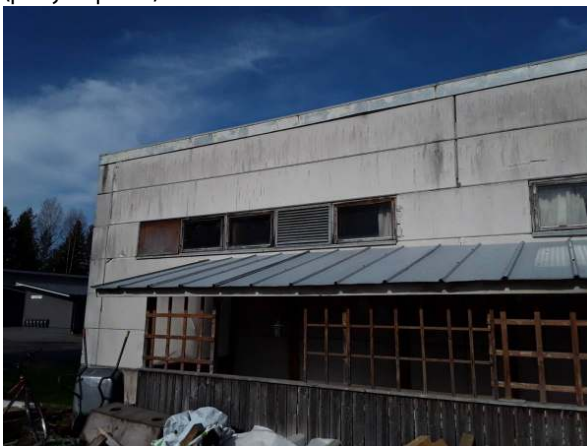
16. Katos itäpuolella

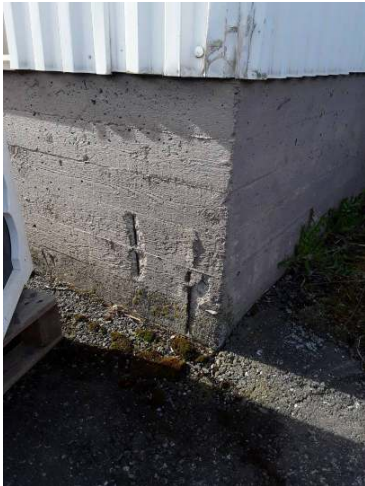
18. Sokkelissa raudotteita pinnassa

- Sokkelipinnoitteiden paikkauskorjaus.
- Perusmuurien ulkopuolisen kosteuseristeen asentaminen muun vierustatyön yhteydessä (suositus).

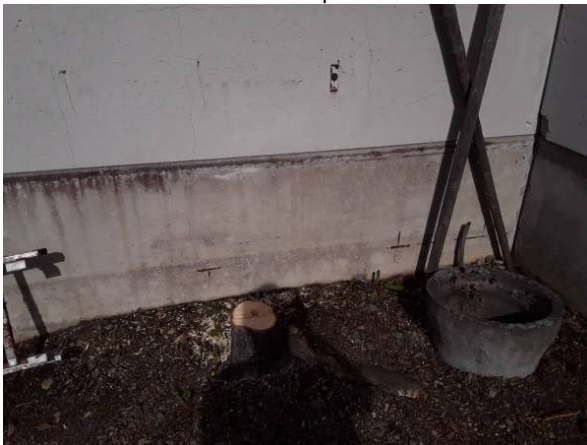
20. Raudotteita pinnassa

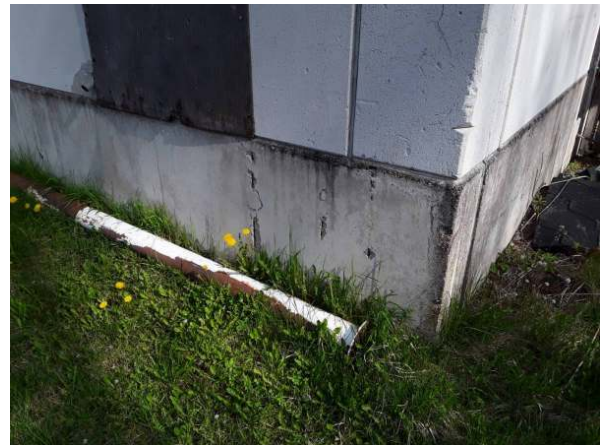
21. Sokkelin kulumaa

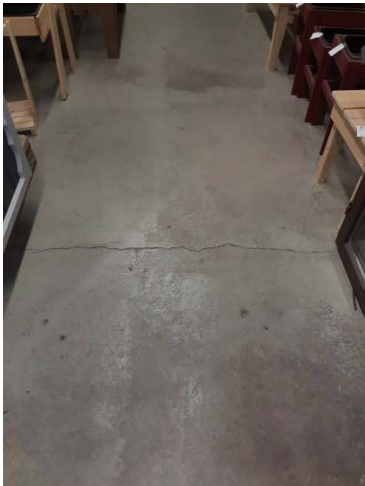
Alapohjarakenteessa havaittiin halkeilua. Halkeamia suositellaan korjaamaan pintakunnostusten yhteydessä.

24. Alapohjan halkeilua

- Alapohjan halkeamien korjaus pintakunnostusten yhteydessä.

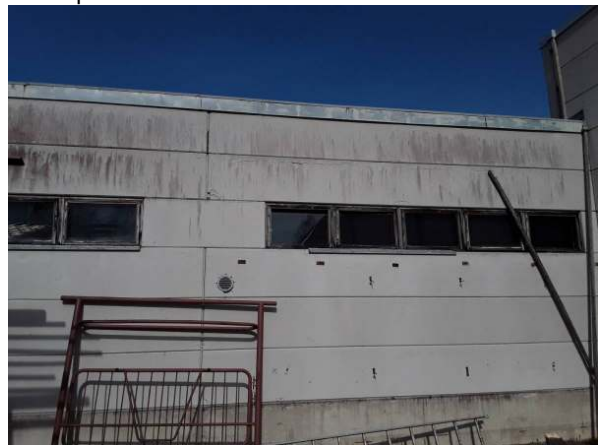
41. Likaantumaa julkisivulla

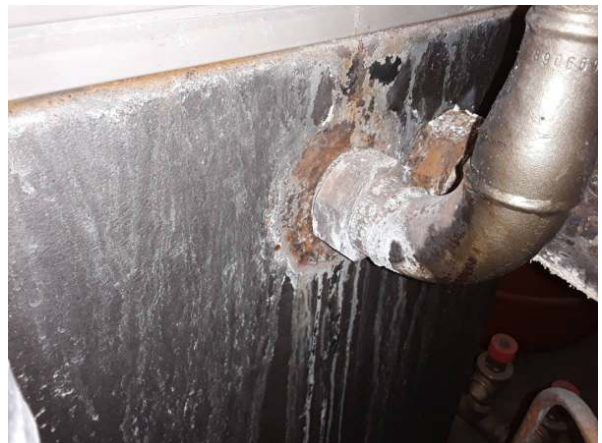
105. Syöpymä.

- Lämmönsiirripaketin uusinta.

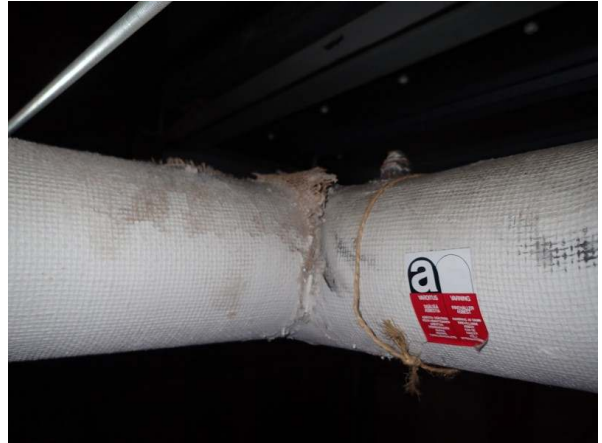
116. Mahdollisesti asbestia sisältäviä eristeitä.

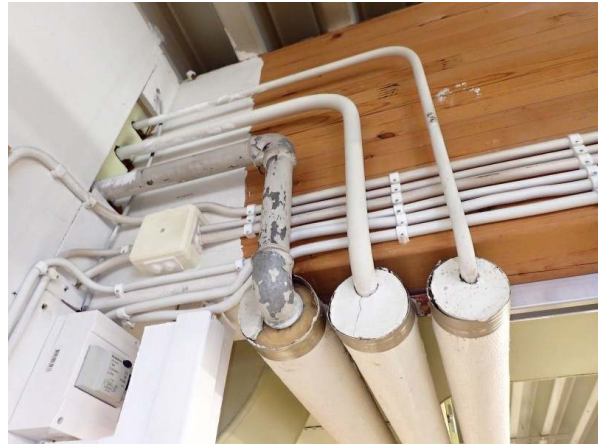
128. Putkieristeet saattavat sisältää asbestia.

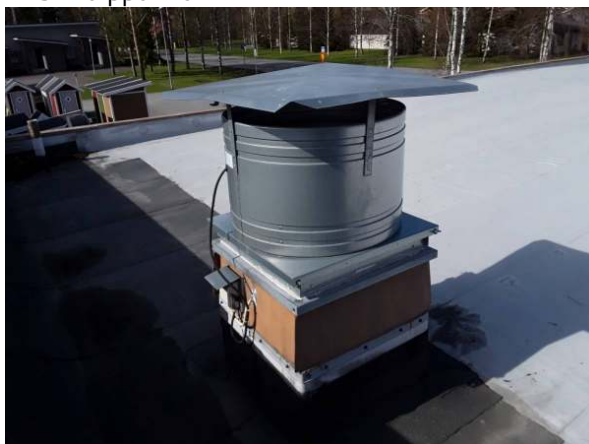
131. Huippuimuri uusittu 2012.

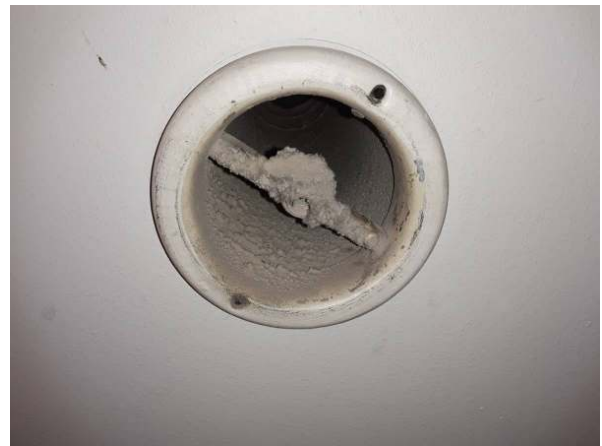
136. Kanavassa varsin suurta pölykertymää.

- Ilmanvaihdon nuohous ja ilmavirtojen tasapainotus iv-saneerauksen yhteydessä.
- IV-kanavien kunnostamista/uusimista voidaan harkita iv-saneerauksen yhteydessä tarpeen mukaan.

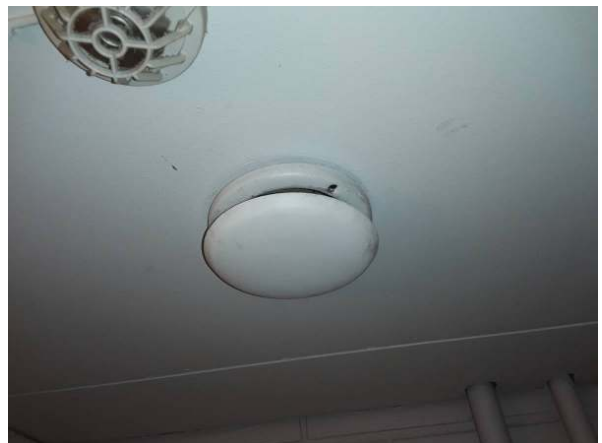
142. Poistoilmaventtiili (väärä malli).

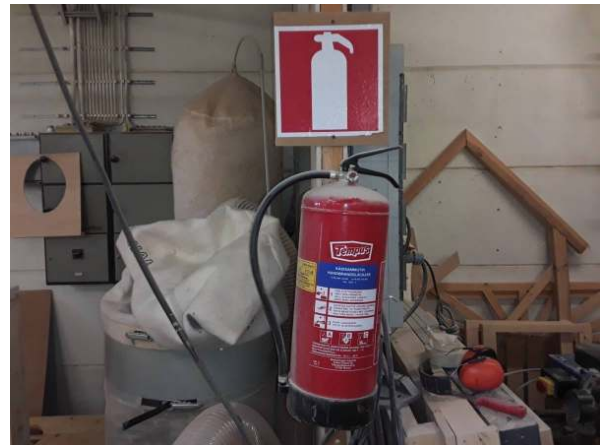
146. Käsisammutin (tarkastus umpeen).

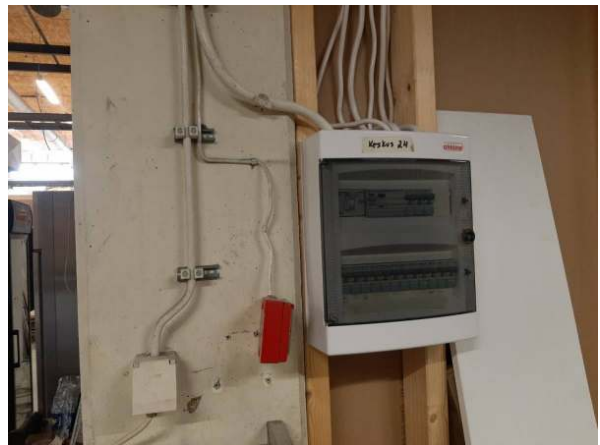
153. Lisätty sähkökeskus.

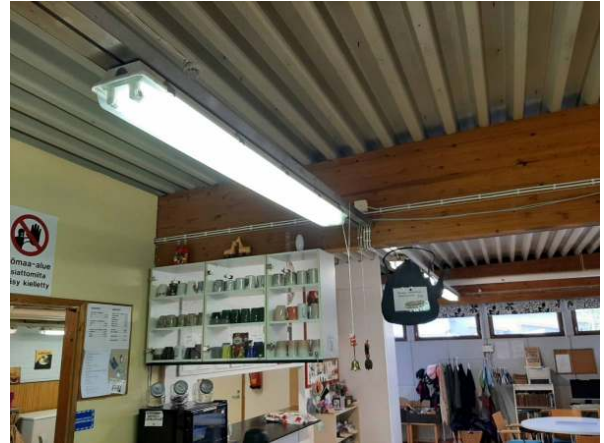
163. Sisätilojen valaistusta. Työttömien tupa.

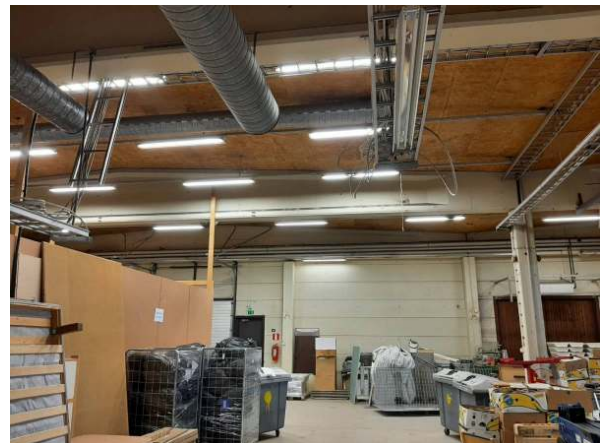
165. Sisätilojen valaistusta. Korkea osa. T5 ja T8.
