Liite 4. Varsinais-Suomen paikallisjunaliikenteen historiaa

1 Tarkastelualueen rataosien aiemman paikallisliikenteen historiaa

3 Asemapaikkojen aiempia toteutustapoja Turun seudulla

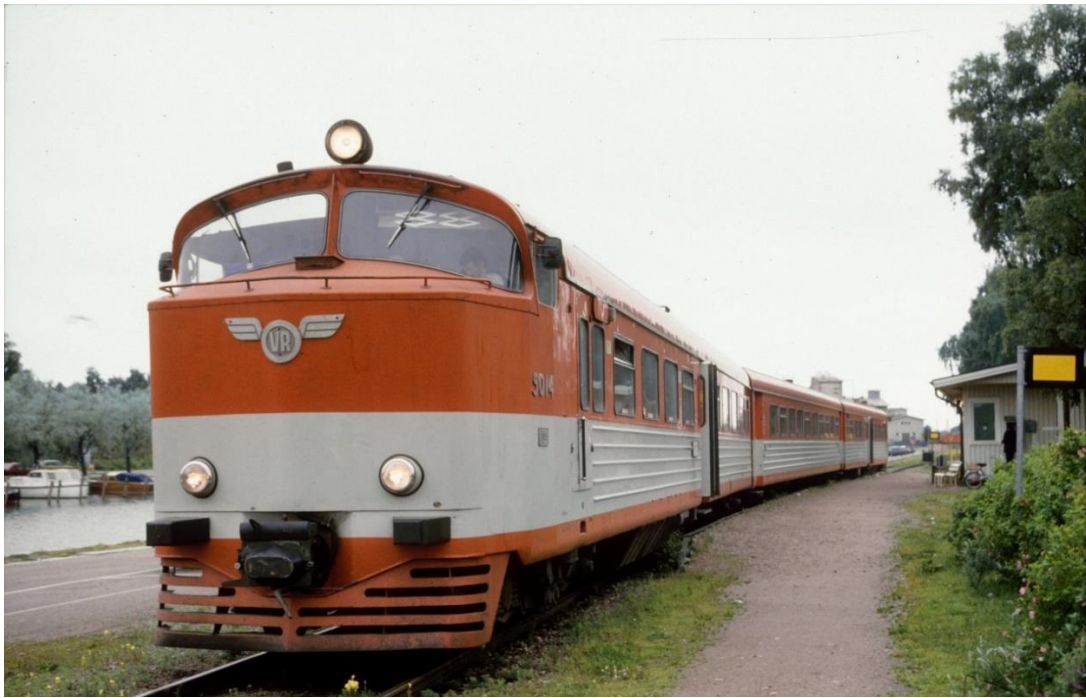
Kuva 1. Kuva n. Dm8-sarjan moottorijuna Uudenkaupungin Kalarannan seisakkeella. Seisakelaituri on noin kahden vaunun mittainen, mutta kolmivaunuisen junan ovisijoittelu mahdollistaa kaikkien ovien pysäyttämisen junaa lyhemmälle laiturille. Kalaranta, 14.7.1984. Kuva: Tapio Keränen.

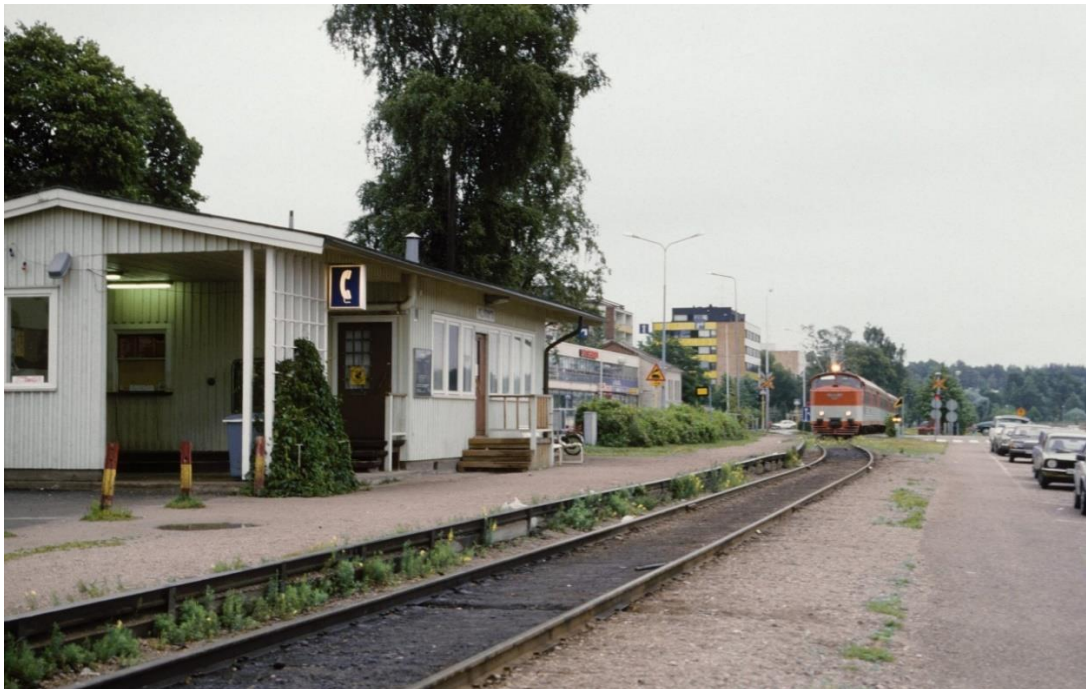
Kuva 2. Moottorijuna saapumassa Kalarannan seisakkeelle. Seisakelaituri on hiekkapintainen sekä reunaltaan pääosin ratakiskoista toteutettu. Laituri on noin kahden vaunun mittainen. Asemarakennus palvelee matkustajia, muun muassa lipunmyynti, odotustila, WC ja yleisöpuhelin kuuluvat tarjontaan. Kalaranta, 13.7.1984. Kuva: Tapio Keränen.

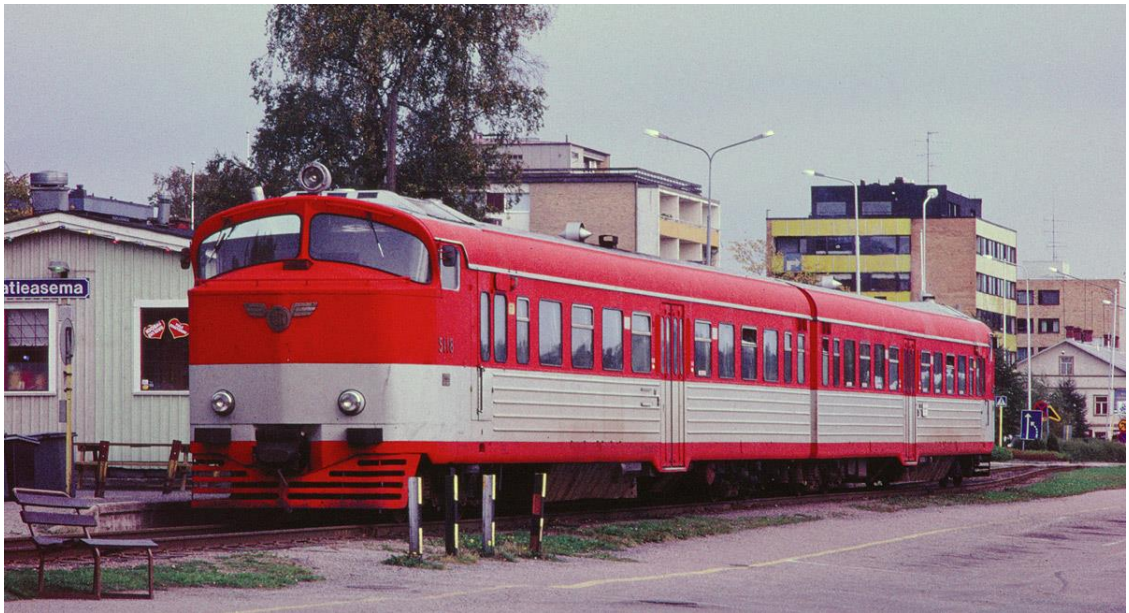
Kuva 3. Moottorijuna Kalarannan seisakkeella. Seisakelaituria on parannettu muuttamalla se betonielementtireunaiseksi. Uudistettu laituri ehti palvella henkilöjuna vain muutamien vuodelle ennen liikenteen lakkautusta. Kalaranta, syyskuu 1988. Kuva: Samuli Rinne.

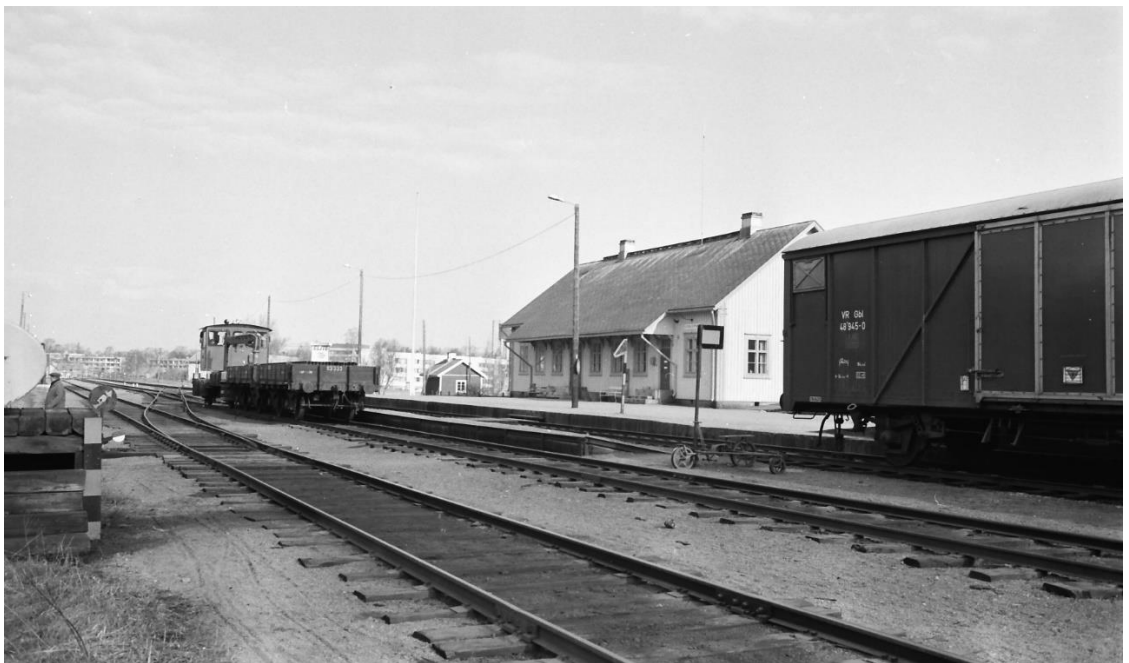
Kuva 4. Uudenkaupungin pääaseman pääraiteen paasikivireunaisen laiturin lisäksi asemalle oli toteutettu välilaituri. Kulku välilaiturille tapahtuu laituripolun kautta. Laituri on rakenteeltaan pääosin viisto, vain toisen raiteen puolella on varsinainen reuna, toiselta puolelta laituri laskeutuu ratapihan tasolle. Uusikaupunki, 29.4.1974. Kuva: Tapio Keränen.

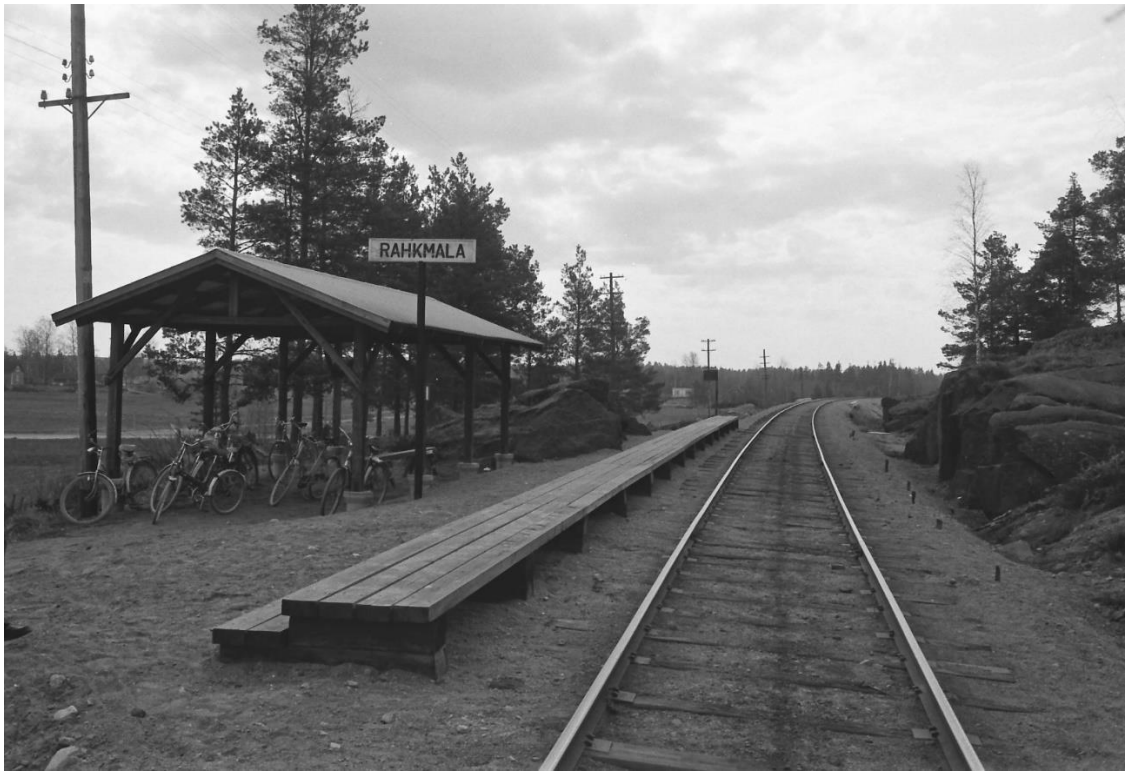
Kuva 5. Tyypillinen Uudenkaupunginradan seisake Rahkmalassa. Betonianturoille perustettu suurehko odotuskatos palvelee niin junan odottajia kuin myös polkupyörien säilytystä sääsuojassa. Kahden vaunun ovisijoittelua palveleva puinen seisakelaituri on yksinkertainen, käytännössä se on perustettu suoraan ratapenkalle ratapölkkyistä sahattujen kantavien osien päälle. Rahkmala, 29.4.1974. Kuva: Tapio Keränen.

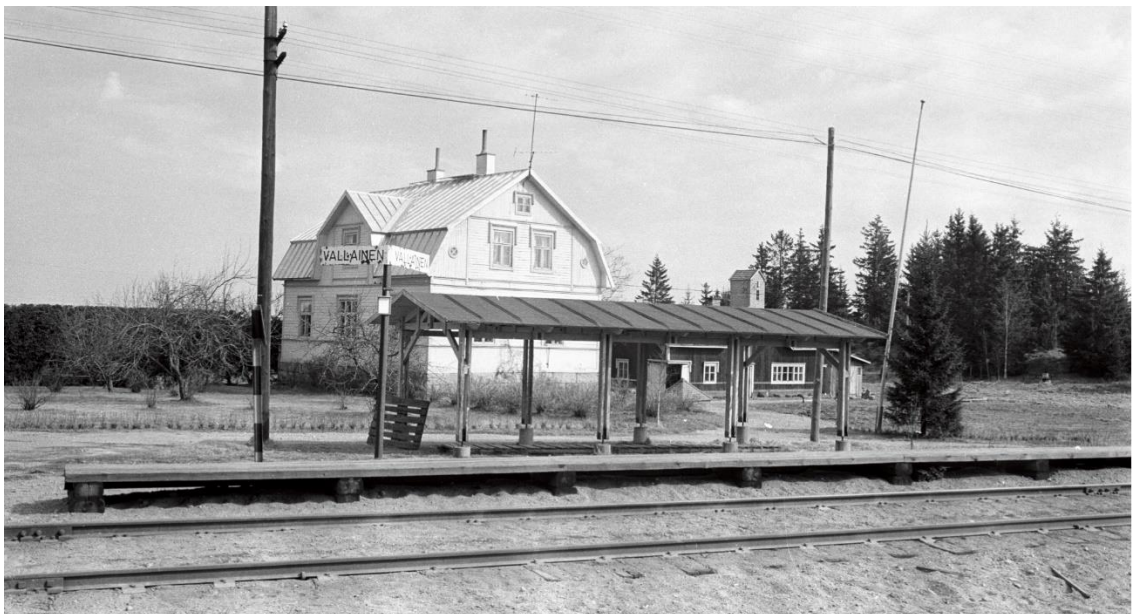
Kuva 6. Tyypillinen Uudenkaupunginradan seisake Vallaisissa. Betonianturoille perustettu suurehko odotuskatos on seisakkeen vierellä. Puisen seisakelaiturin rakenne on vastaava kuin Rahkmalassa, suoraan ratapohjan päälle perustettujen pölkkyjen päälle on rakennettu kansilankutus. Vallainen, 29.4.1974. Kuva: Tapio Keränen.

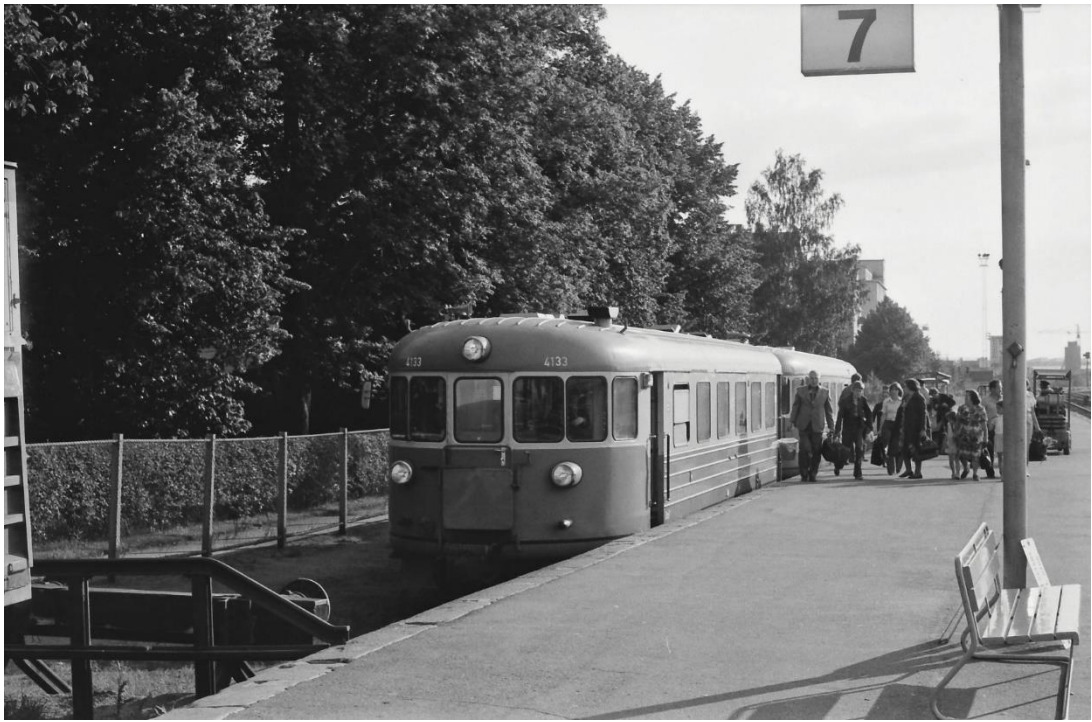
Kuva 7. Turun pääaseman länsireunalla olleelle Uudenkaupungin- ja Naantalin suunnan paikallisjunien lähtöraiteelle oli toteutettu korkea laiturirakennus. Laiturialue ja raide ovat purettu sekä muutettu pääosin pysäköintialueeksi. Turku, 2.8.1977. Kuva: Tapio Keränen.

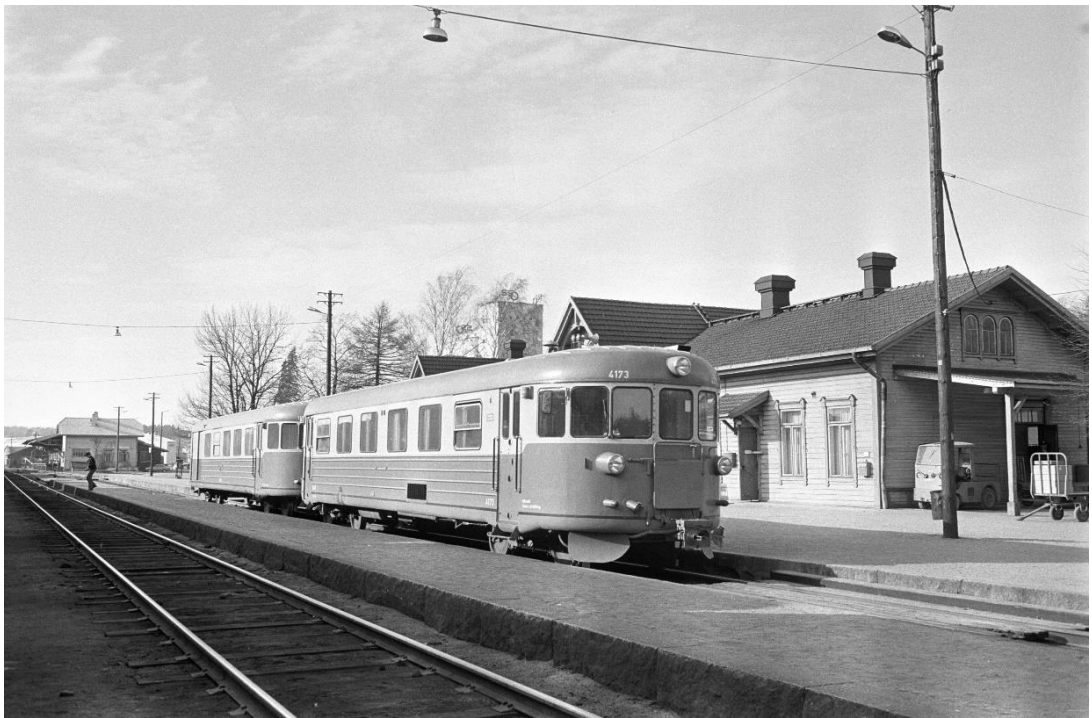
Kuva 8. Paikallisjuna pysähtyneenä Salon asemalla. Raiteiden 1 ja 2 väliin oli toteutettu välilaituri, jolle on yhteys laituripolun kautta. Molemmat laiturit ovat paasikivireunaisia ja hiekkapintaisia. Välilaiturilla ei ole kiinteitä rakenteita, vaan esimerkiksi valaistus on järjestetty ratapihan ylittävällä vaijeriripustuksella. Salo, 29.4.1971. Kuva: Tapio Keränen.

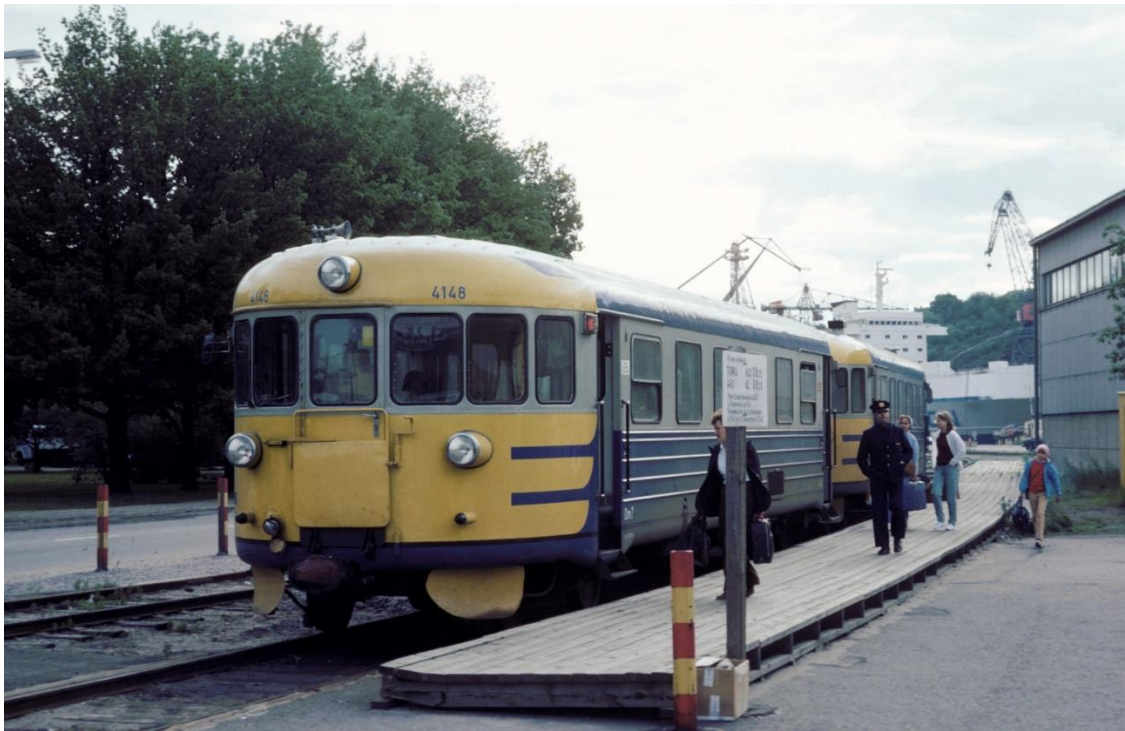
Kuva 9. Paikallisjuna on saapunut Turun sataman asemalle. Asemalle oli toteutettu puurakenteinen laiturit. Turun satama, 15.6.1981. Kuva: Tapio Keränen.

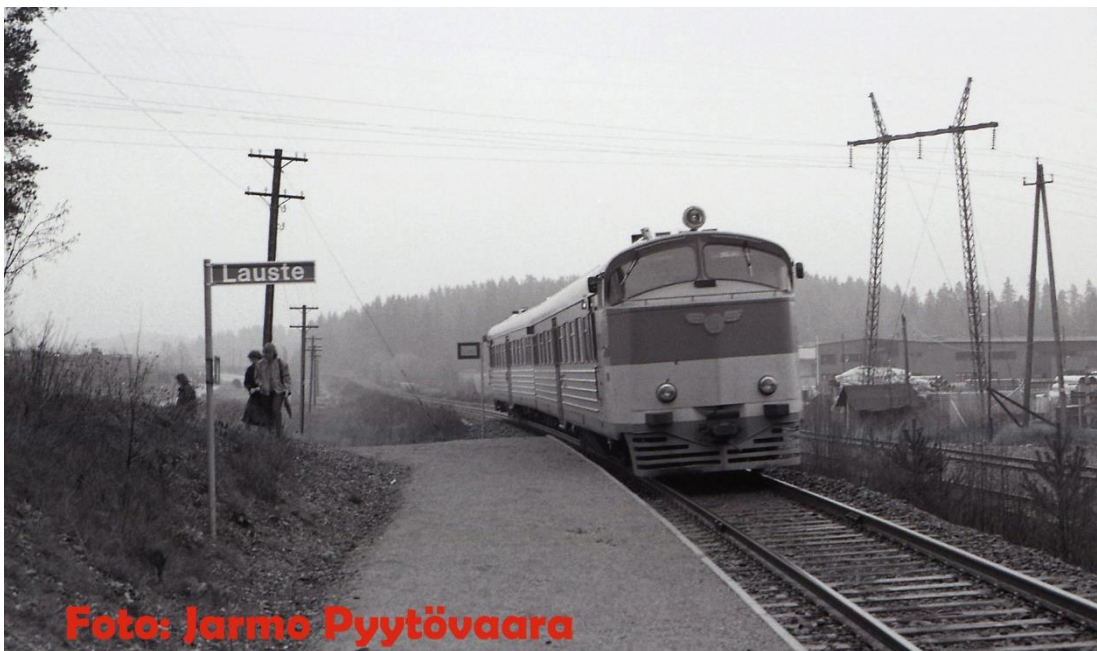
Kuva 10. Paikallisliikennekokeilun henkilöjuna H 364 on lähtenyt liikkeelle kohti Varrassuota osittain kaarteessa olevalta Lausteen seisakkeelta. Paikallisliikennekokeilua varten toteutetulla hiekkapintaisella laiturilla oli betonielementtireuna. Lauste, 13.5.1987. Kuva: Jarmo Pyytövaara.

olleita parannettiin. Kupittaaalle rakennettiin lyhyt puulaituri, sillä liikennepaikan aiemmat laiturirakenteet olivat jo purettu. Lausteelle sekä Varissuolle rakennettiin betonielementtireunaiset hiekkalaiturit, jotka olivat tehty selvästi pidempää käyttöä silmällä pitäen. Littoisissa käytettiin olemassa ollutta laituria ja Piikkiössä olemassa olleen paasikivireunaisen hiekkalaiturin päälle oli rakennettu puusta korotettu osa laiturin aiemman painumisen vuoksi. Kyseisten seisakepaikkojen käyttäjäpotentiaali oli merkittävästi aiempaa paikallisliikenteen aikakautta laajempi uusien asuinalueiden valmistumisen myötä. Osa laitureista oli olemassa vielä pitkään liikenteen lakkauttamisen jälkeen, Lauste ja Varissuo käytännössä rantaradan perusparannus- ja sähköistystyöhön asti.

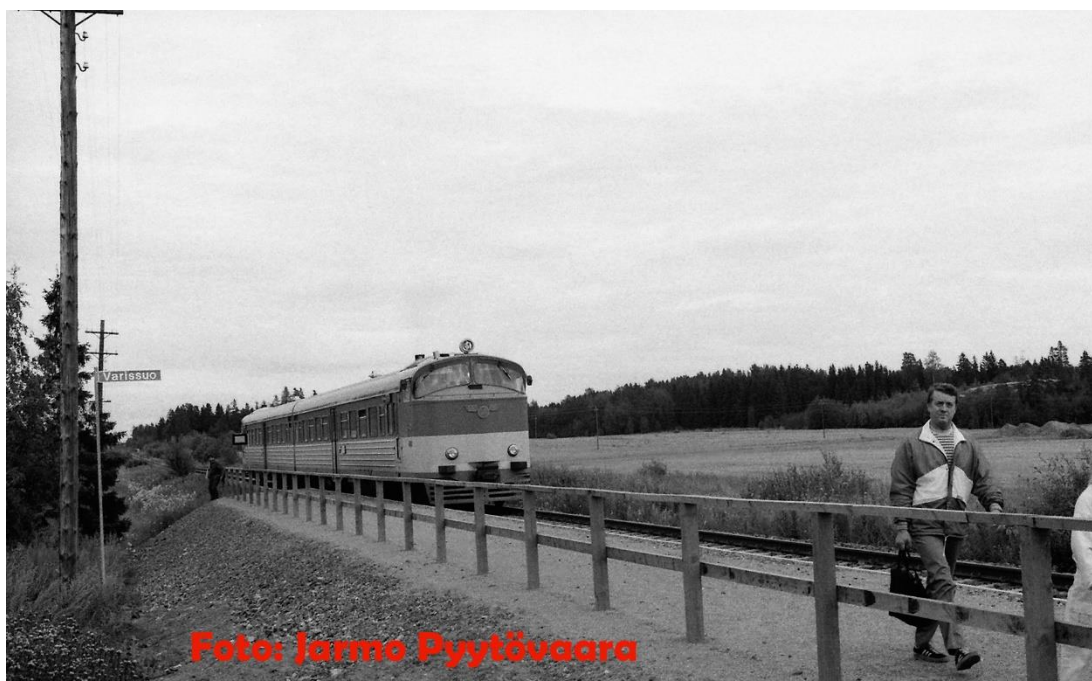
Kuva 11. Paikallisliikennekokeilua varten toteutetulla Varissuon seisakkeella oli hiekkapintainen laiturin betonielementtireunalla. Seisakkeen jyrkän reunan vuoksi reunalle oli rakennettu kaide. Viimeinen liikennepaikkaa käyttänyt henkilöjuna H 364 on lähtenyt liikkeelle kohti Littoista. Junasta poistui Varissuolla 11 henkilöä. Varissuo, 14.8.1987. Kuva: Jarmo Pyytövaara.
