Linturahkan turvetuotantoalueen kalatalou- dellinen velvoitetarkkailu vuonna 2020

nro 563/22

20.7.2022

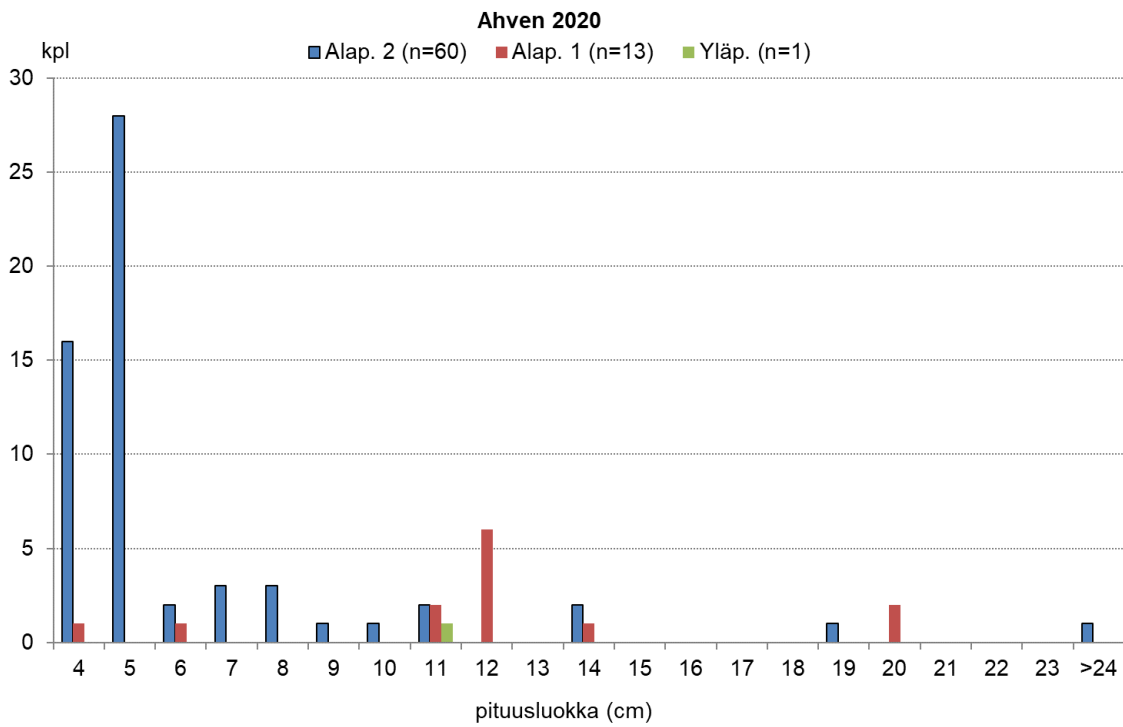
Kuva 4. Saalisahvenien pituusluokkajakauma vuonna 2020.

Alimmalla rysäpaikalla kappalesaalis koostui vuonna 2020 pääosin ahvenista ja särjistä (Taulukko 3, Kuva 2). Ahvenien ja särkien kappale- ja painosaalis oli aiempiin vuosiin nähden poikkeuksellisen suuri Niinijoen alimmalla koealalla. Saaliissa oli runsaasti pieniä kesänvanhoja ahvenia ja särkiä (Kuva 4, Kuva 5). Petoahvenia (> 15 cm) saatiin saaliiksi ainoastaan Hurstinojan alapuolisilta paikoilta (Kuva 4).

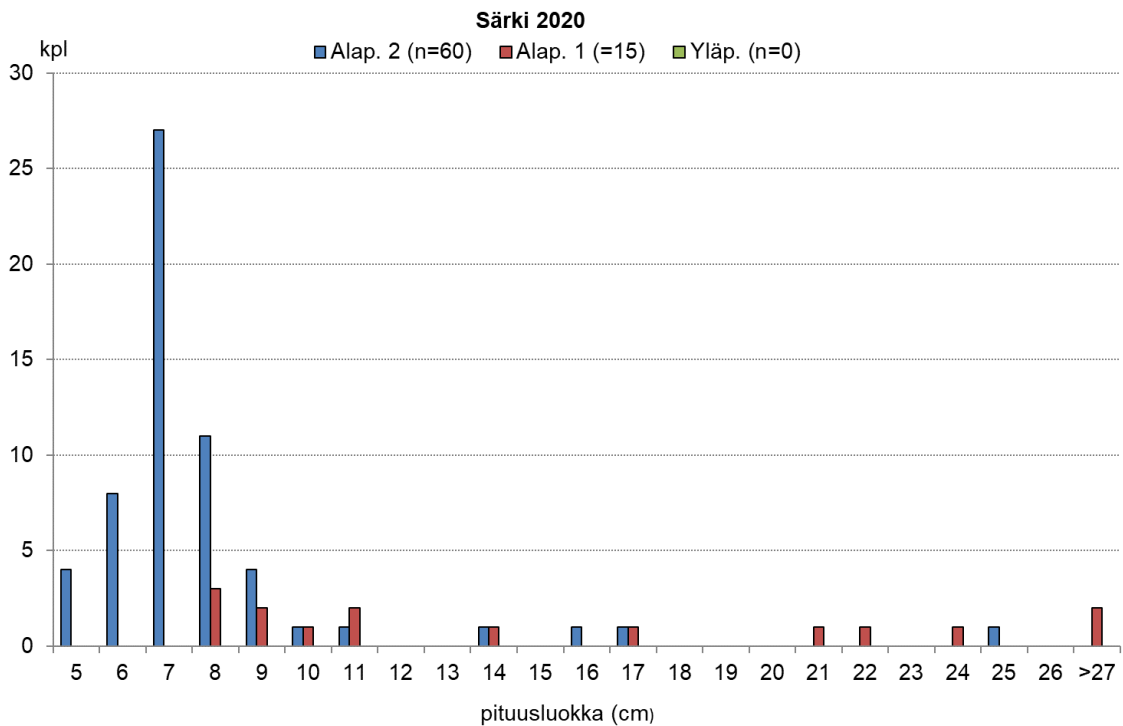
Kuva 5. Saalissärkien pituusluokkajakauma vuonna 2020.

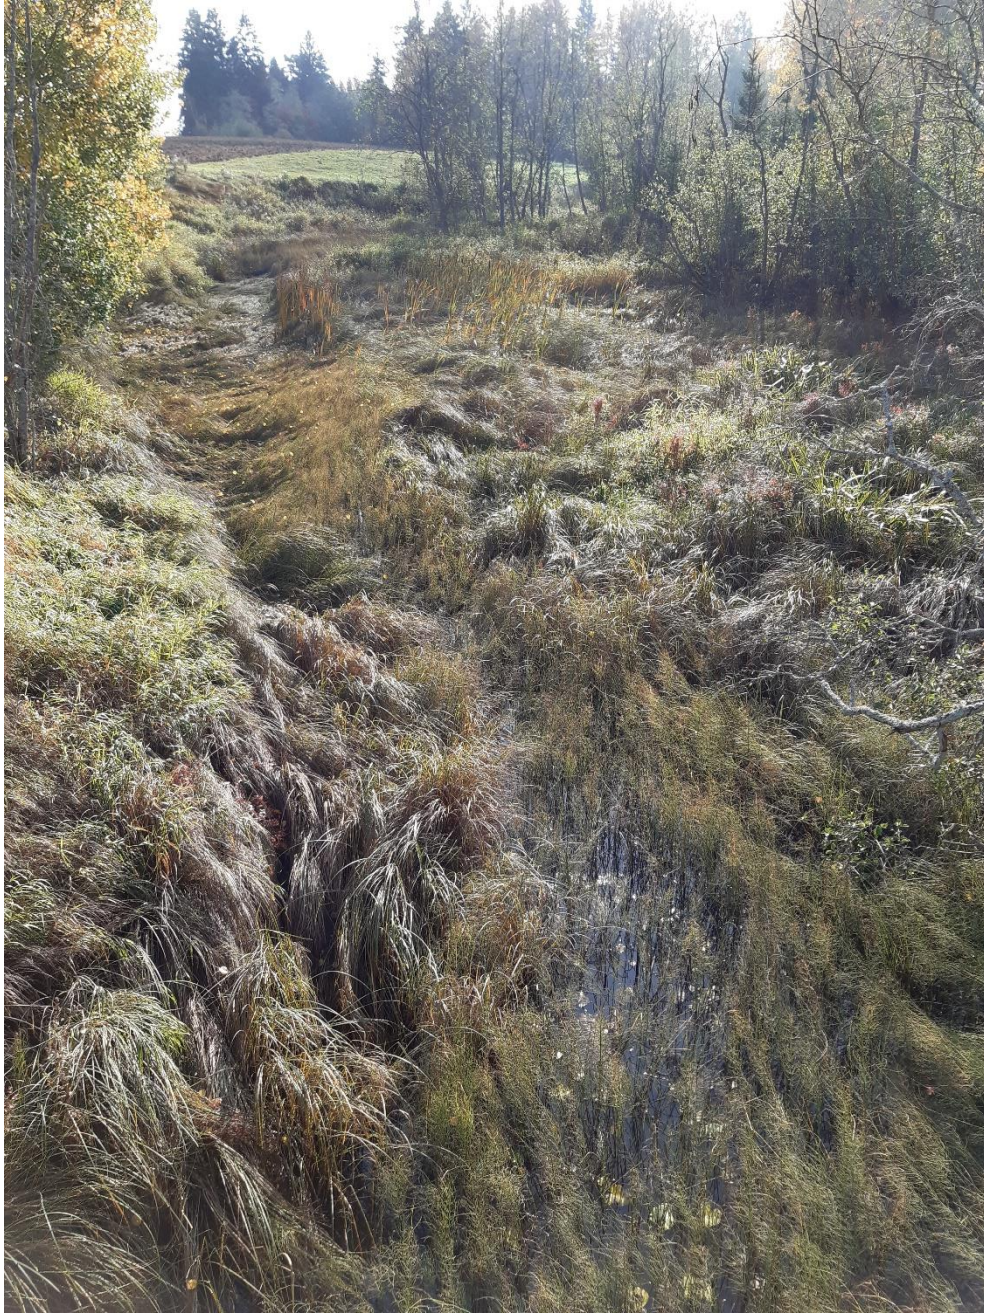
Niinijoki, yläosan (yp) umpeenkasvanutta uomaa

Tarkkailun tavoitteena on selvittää Linturahkan kuivatusvesien vaikutuksia Niinijoen kalastoon. Pienissä virtavesissä kalastaselvitykset tehdään yleensä sähkökoekalastuksilla. Hidasvirtainen ja kesäaikaan pahasti umpeenkasvanut Niinijoki on kuitenkin huonosti sähkökalastettavissa. Varsinaisia koskipaikoja ei joen yläosilla juuri ole, ja niissä virtapaikoissa, joissa vesikasvit eivät estä sähkökalastusta, pohja on liettyntä ja estää kahlaamisen. Tästä syystä koekalastusmenetelmäksi on valittu rysäpyynti.
