Kuntoarvio RS¹⁵

Rakennustekniikka, LVI- ja sähköjärjestelmät

Leppäkuljunkatu, 32200 Loimaa

Tarkastuspäivä 11.5.2021 | Raportointipäivä 31.5.2021

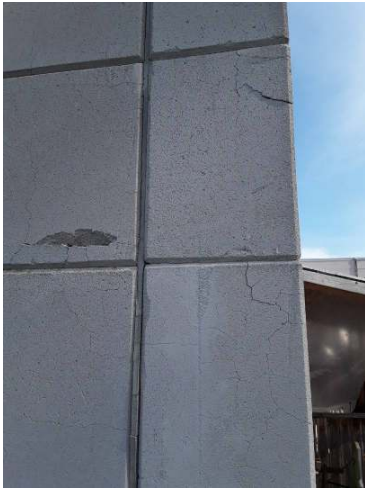
44. Siporexin halkeilua ja saumat heikossa kunnossa

- Julkisivujen kunnostus, tarkempi korjaustarve määräytyy kuntotutkimuksessa.

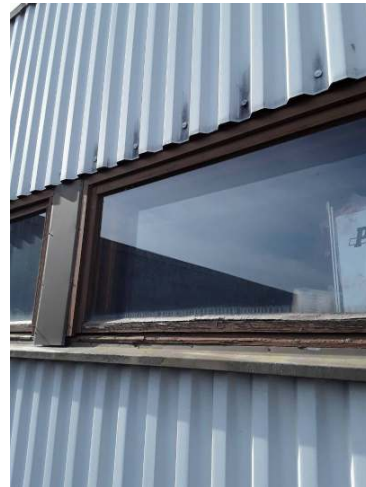
Ikkunat ovat välttävässä kunnossa, niissä esiintyy lahovaurioita ja maalipintojen kulumaa ja hilseilyä. Ikkunat suositellaan uusimaan. *Puuikkunan tekninen käyttöikä normaaleissa olosuhteissa on 50 vuotta. Ulkomaalaus 5-15 vuotta, sisämaalaus 8-15 vuotta. Tiivistäminen suoritetaan tarpeen mukaan mutta siihen on varauduttava 3-12 vuoden välein. (KH 90-00403 Kiinteistön tekniset käyttöiät ja kunnossapitajaksot).*

56. Ikkunan pinnat kuluneita

- Ikkunoiden uusiminen.

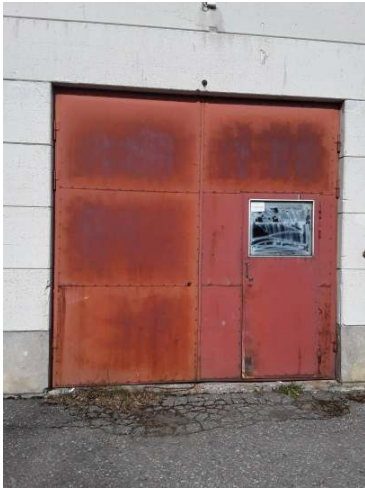
Ulko-ovissa on havaittavissa ikääntymistä. Ovia suositellaan kunnostamaan jakson aikana mm. pintakäsittelyillä, tiivistyskorjauksilla sekä tarvittaessa käyntisovituksilla.

70. Ovessa kulumaa ja ruostumaa

- Ulko-ovien kunnossapitokorjauksia, sisältäen mm. pintakäsittelyt, tiivisteiden uusimisen ja tarvittavat säätötoimenpiteet.

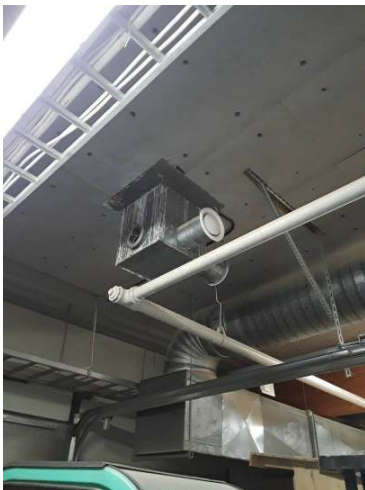
71. Katossa vanhoja vuotojälkiä

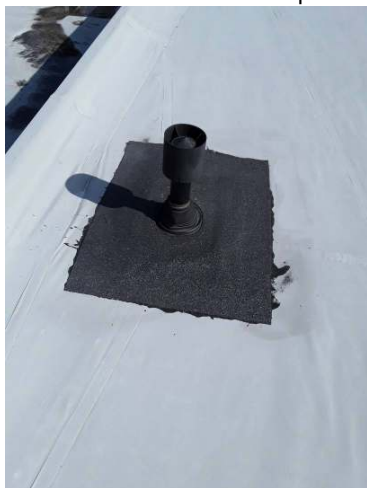
75. Paikkauksia tehty huovalla

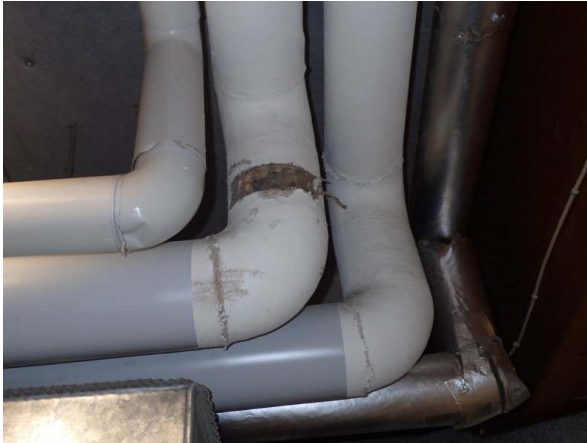
115. Mahdollisesti asbestia sisältäviä eristeitä.

- Eristyksien uusimiseen otetaan kantaa suurten saneerausten yhteydessä (ei PTS taulukossa).

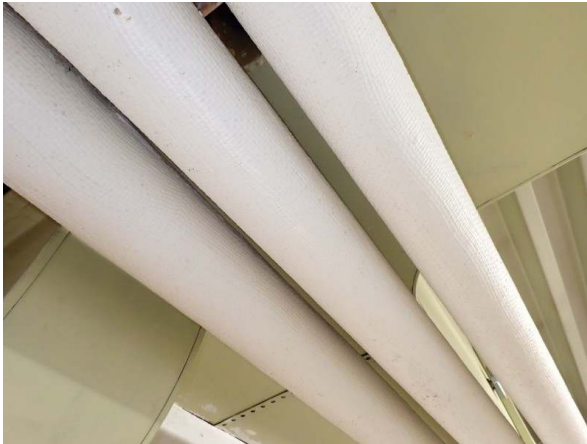
127. Putkieristeet saattavat sisältää asbestia.

- Eristykset uusitaan putkien mukana viimeistään putkiremontissa.

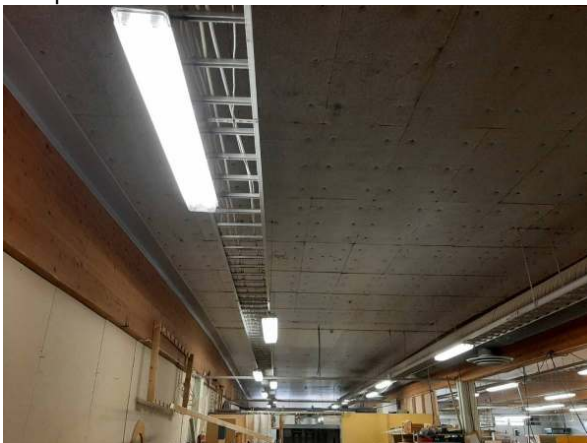
164. Sisätilojen valaistusta. Puutyö.

- Yhteisten tilojen valaisinten uusiminen ryhmäjohtoineen ja sähkökalusteineen sähkösaneerauksen yhteydessä.
