Kuntoarvio RS¹⁵

Rakennustekniikka, LVI- ja sähköjärjestelmät

Leppäkuljunkatu, 32200 Loimaa

Tarkastuspäivä 11.5.2021 | Raportointipäivä 31.5.2021

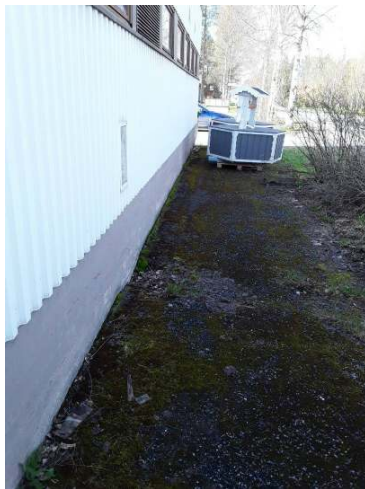
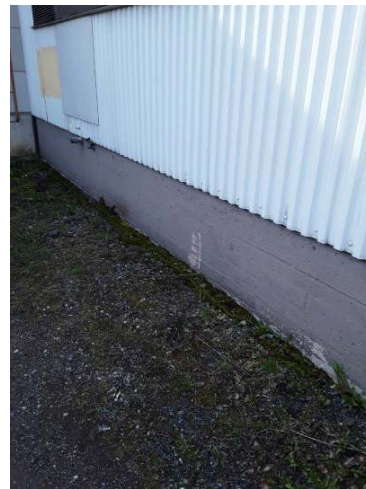
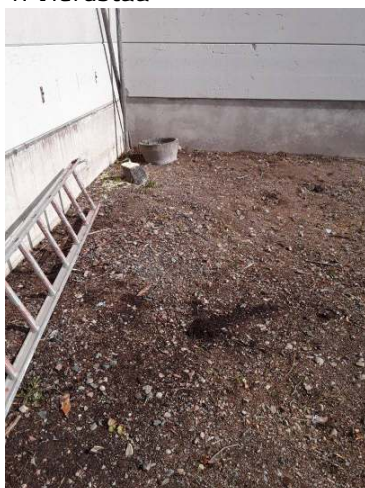
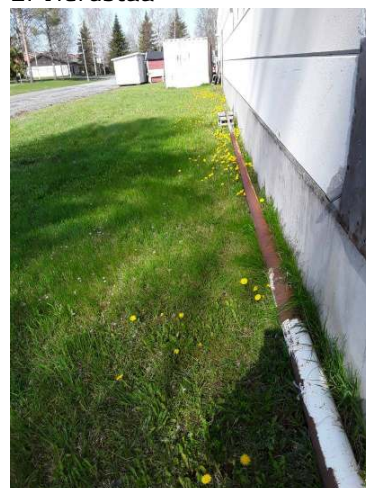
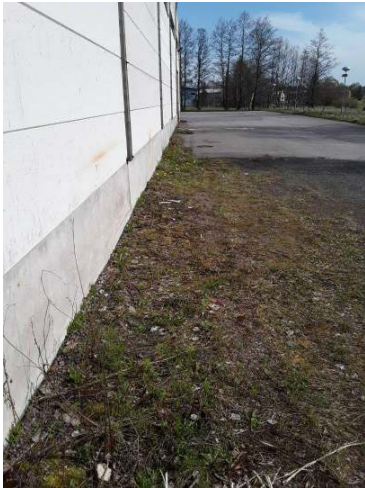
1. Vierustaa

2. Vierustaa

3. Vierustaa

4. Vierustaa

5. Vierustaa

- Maanpintojen kallistuksia korjataan tarvittavilta osin vierustoilla.
- Vierustojen sorastus tarvittavilta osin.
- Salaojien kuvaus ja painehuuhtelu tarvittaessa.

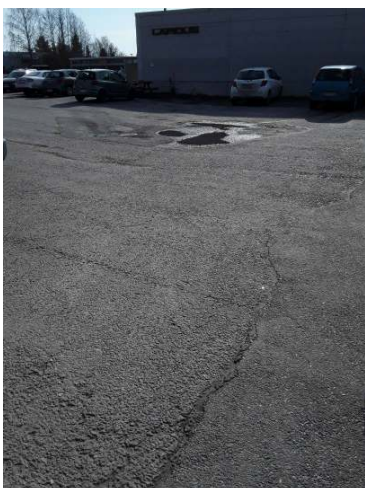
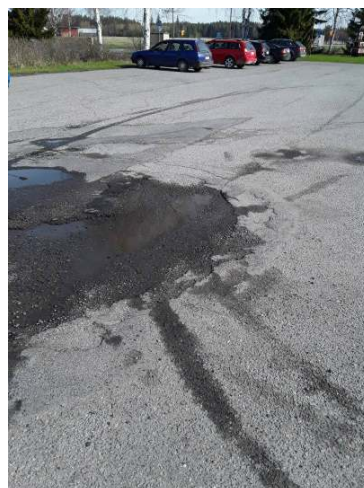
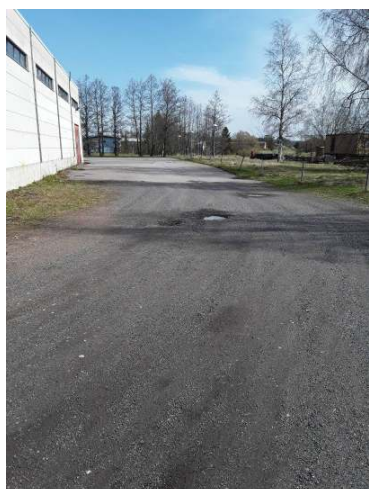
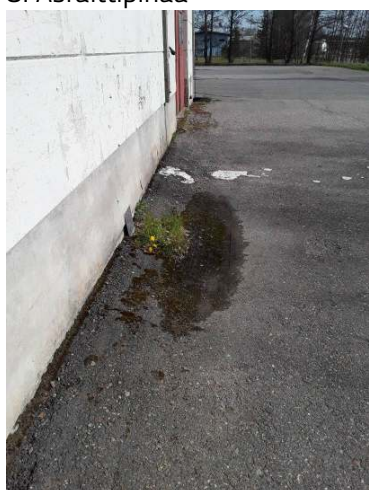
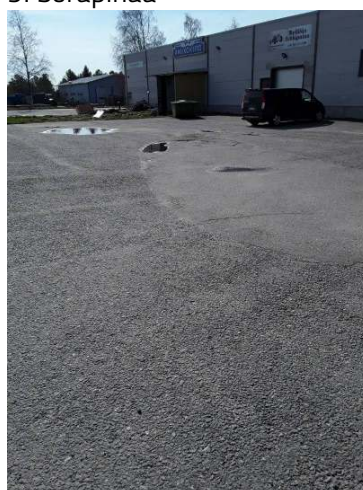
Piha-alueen päällysrakenteissa on havaittavissa merkittäviä vaurioita. Päällysrakenteet suositellaan uusimaan. Sorastetuilla piha-alueilla on epätasaisuutta ja vesien lammikoitumista. Pihojäät suositellaan lantaamaan säännöllisesti.

6. Asfalttipihaa

7. Asfalttipihaa

8. Asfalttipihaa

10. Asfalttipihaa

11. Asfalttipihaa

- Pihapäällysteiden osittainen uusiminen.
- Sora-alueiden lantaus säännöllisesti.

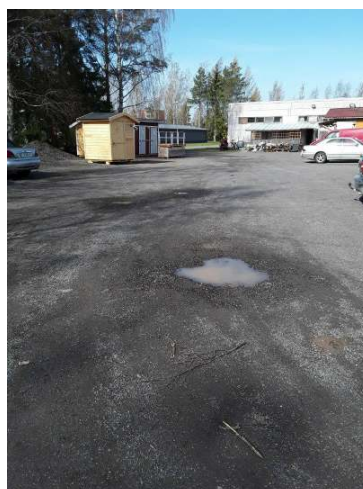
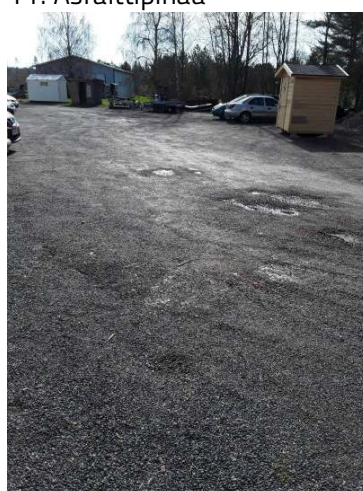
9. Sorapihaa

13. Sorapihaa

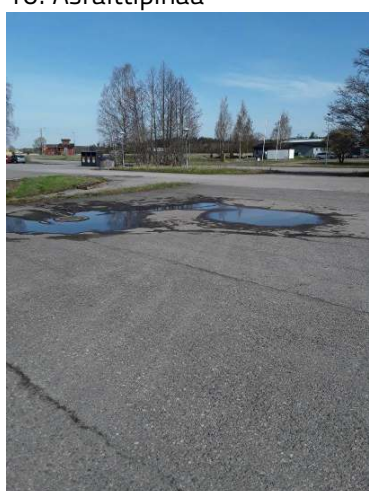
12. Asfaltilla lammikoitumaa

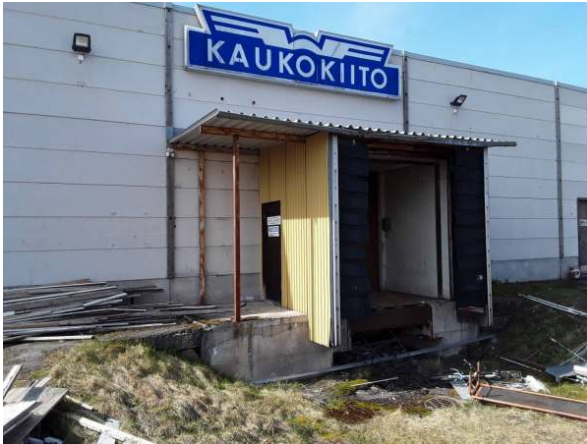
14. Lastauskatos heikossa kunnossa (pohjoispuoli)

- Pohjoispuolen lastauslaiturin katoksen purkaminen on suositeltavaa heikon kunnan vuoksi.

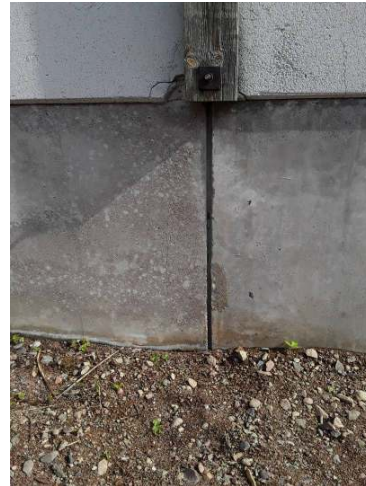
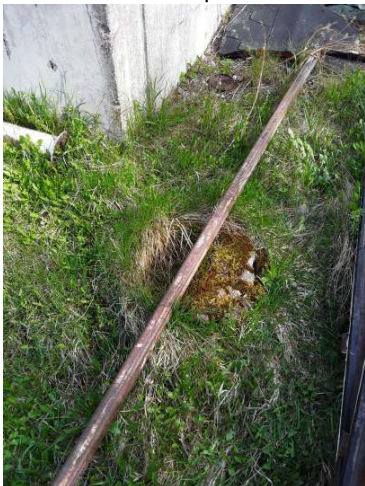
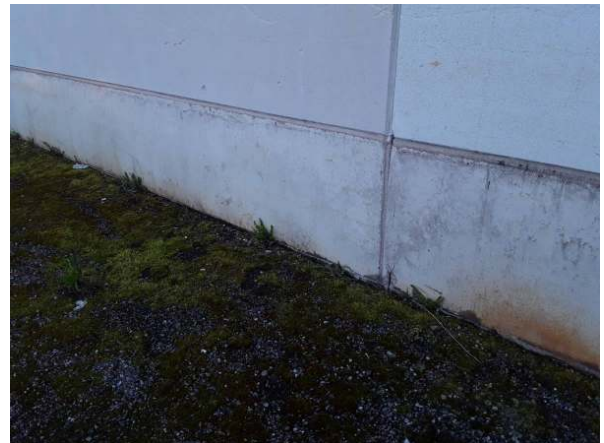
19. Sokkelia

22. Sokkelia

23. Sokkelia

- Sokkelipinnoitteiden paikkauskorjaus.
- Perusmuurien ulkopuolisen kosteuseristeen asentaminen muun vierustatyön yhteydessä (suositus).

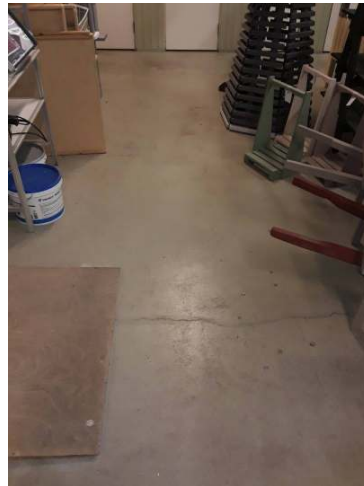
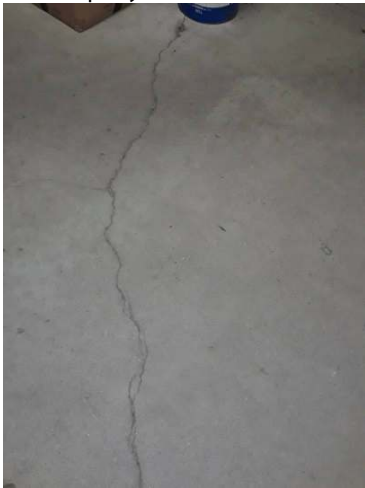
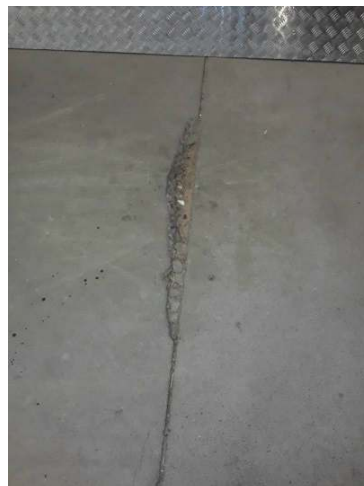
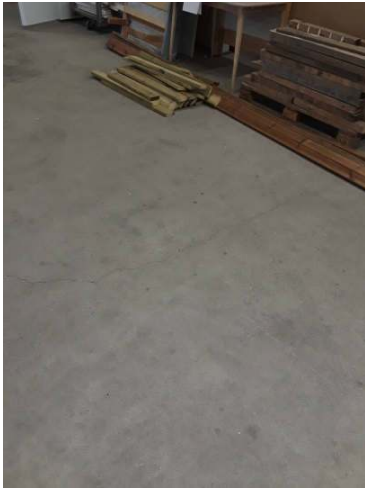
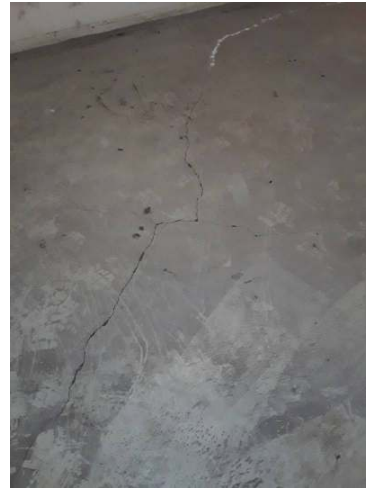
Alapohjarakenteessa havaittiin halkeilua. Halkeamia suositellaan korjaamaan pintakunnostusten yhteydessä.

25. Alapohjan halkeilua

26. Alapohjan halkeilua

29. Alapohjan halkeilua

30. Alapohjan halkeilua

31. Alapohjan halkeilua

- Alapohjan halkeamien korjaus pintakunnostusten yhteydessä.

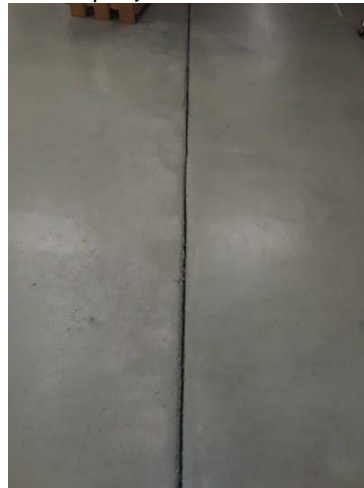
27. Liikunsauma

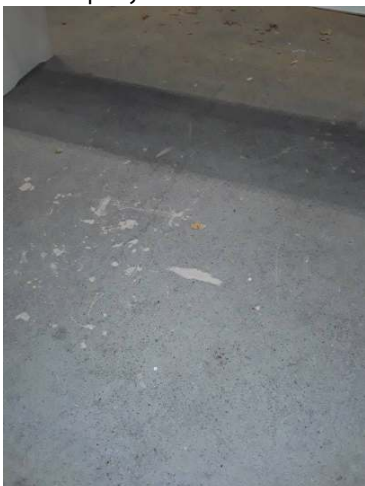
28. Alapohja

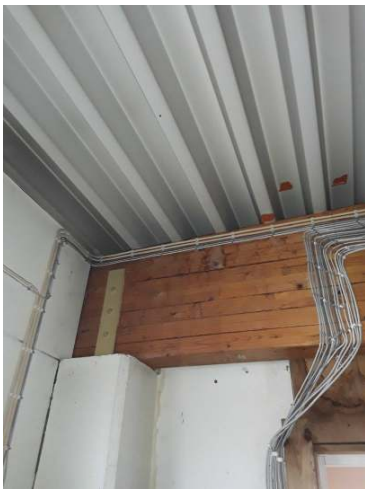
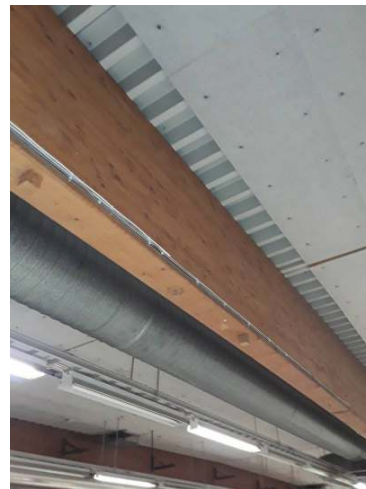
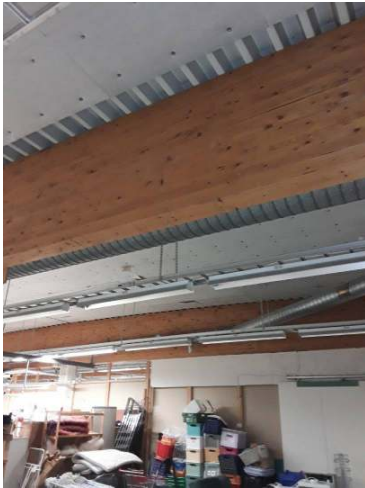
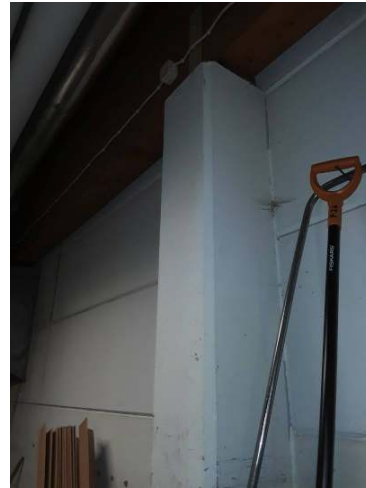
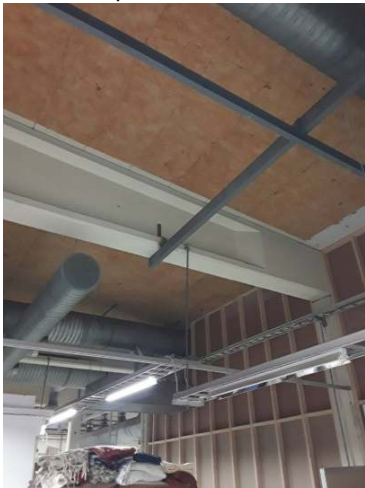
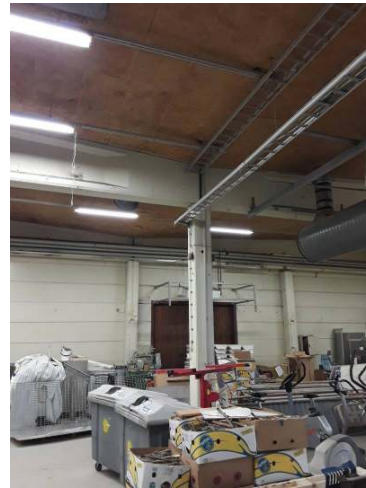
32. Rakennusrunkoa

33. Kattopalkki

34. Kattopalkki

35. Pilari

36. Kattopalkki

37. Pilaripalkkirunkoa

- Ei toimenpiteitä.

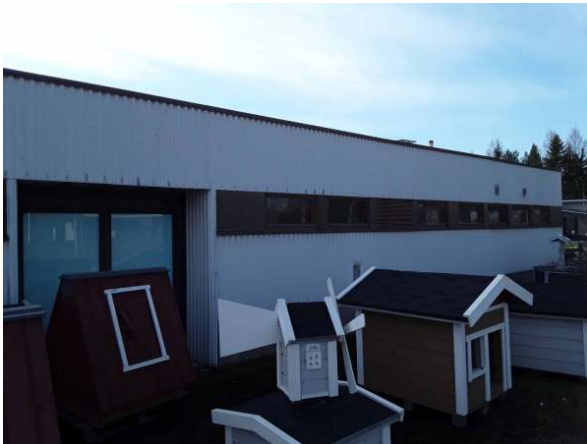
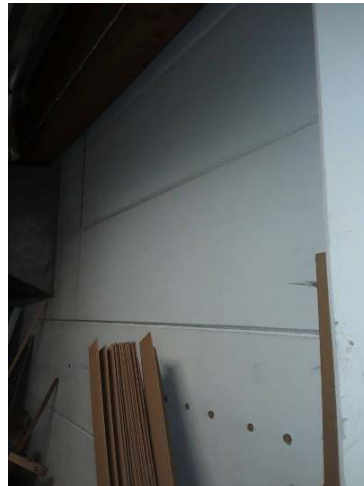
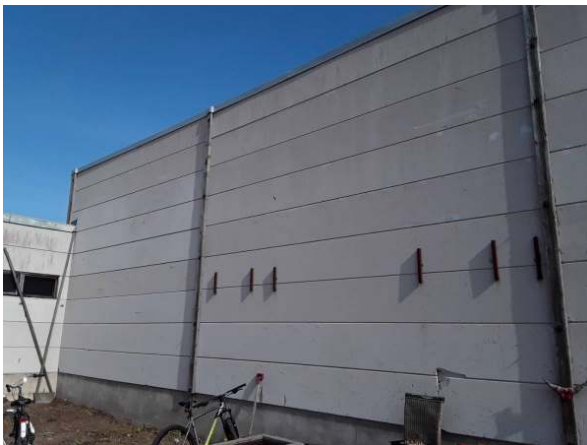
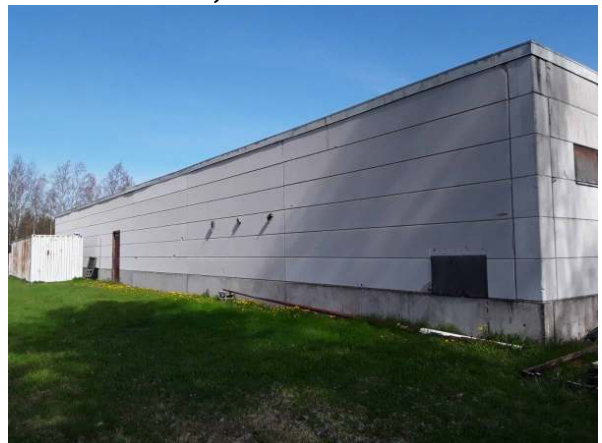
38. Peltijulkisivua

39. Siporex-lankku

40. Siporex-seinä

43. Ulkoseinää

- Julkisivujen kunnostus, tarkempi korjaustarve määräytyy kuntotutkimuksessa.

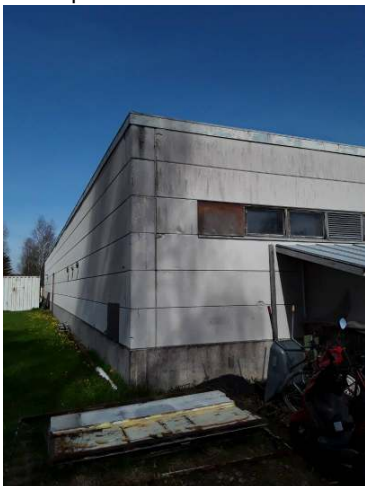
42. Likaantumaa ja lohkeilua

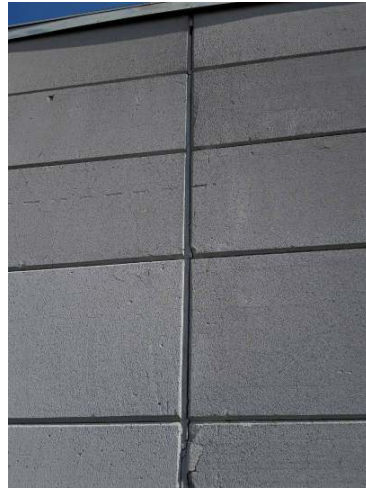
45. Ulkoseinän halkeilua

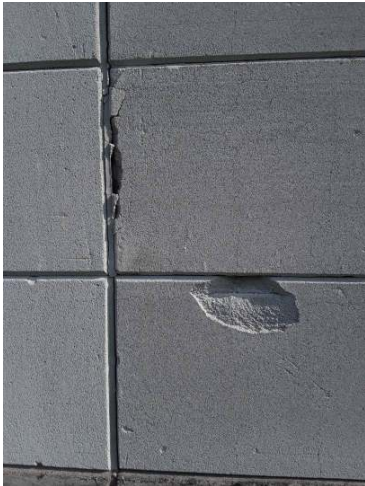
46. Lohkeilua

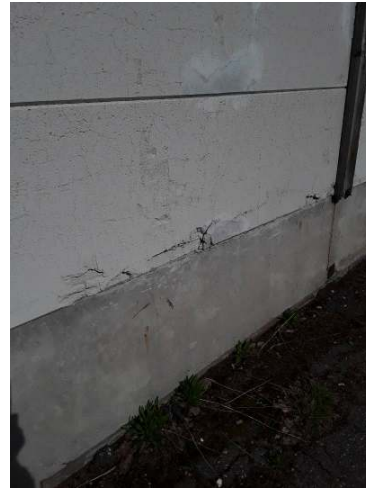
51. Siporex-elementtien tukipuut lahoja

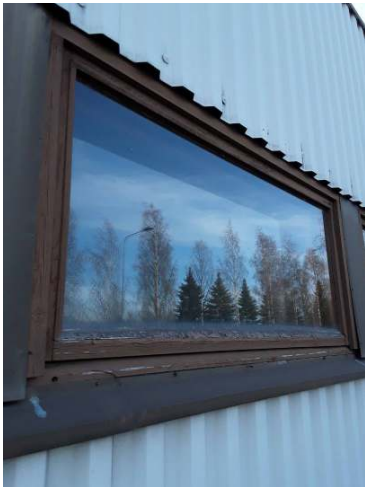
55. Matalan osan puuikkuna

Ikkunat ovat välttävässä kunnossa, niissä esiintyy lahovaurioita ja maalipintojen kulumaa ja hilseilyä. Ikkunat suositellaan uusimaan. *Puuikkunan tekninen käyttöikä normaaleissa olosuhteissa on 50 vuotta. Ulkomaalaus 5-15 vuotta, sisämaalaus 8-15 vuotta. Tiivistäminen suoritetaan tarpeen mukaan mutta siihen on varauduttava 3-12 vuoden välein. (KH 90-00403 Kiinteistön tekniset käyttöiät ja kunnossapitajaksot).*

- Ikkunoiden uusiminen.

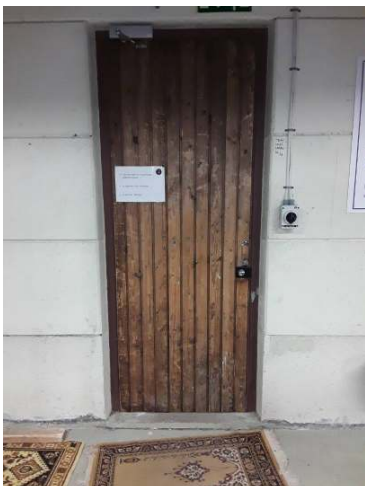
Ulko-ovissa on havaittavissa ikääntymistä. Ovia suositellaan kunnostamaan jakson aikana mm. pintakäsittelyillä, tiivistyskorjauksilla sekä tarvittaessa käyntisovituksilla.

62. Puuovessa kulumaa

- Ulko-ovien kunnossapitokorjauksia, sisältäen mm. pintakäsittelyt, tiivisteiden uusimisen ja tarvittavat säätötoimenpiteet.

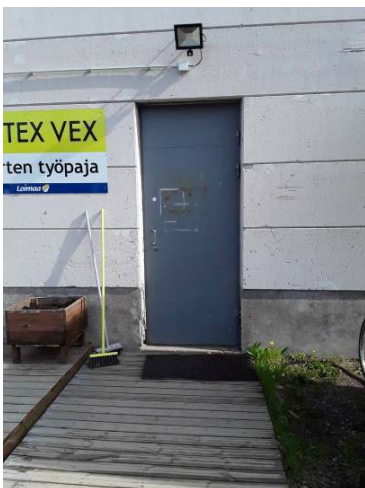
68. Ovesa kulumaa

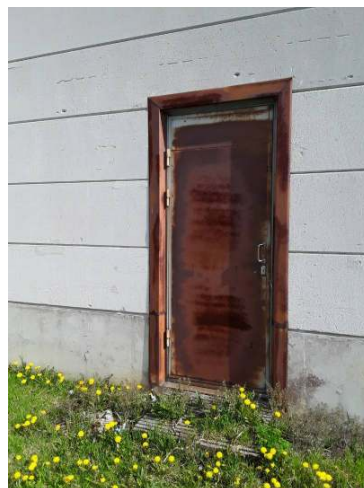
69. Ovesa ruostumaa

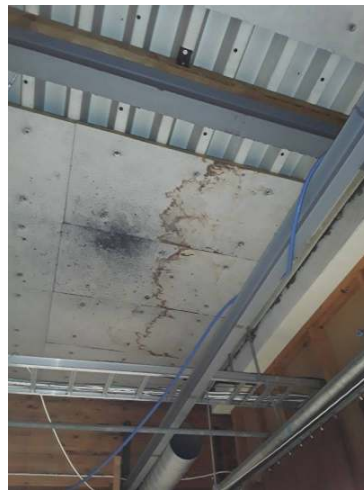
72. Vuotojälkiä

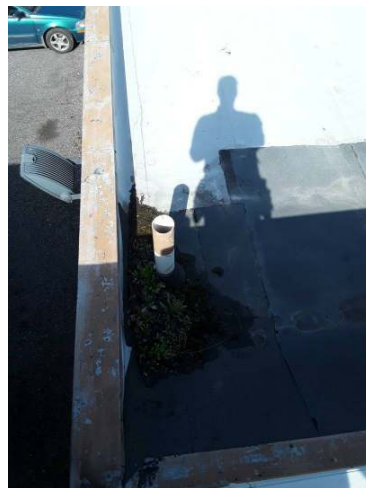
76. Katolla sammalta

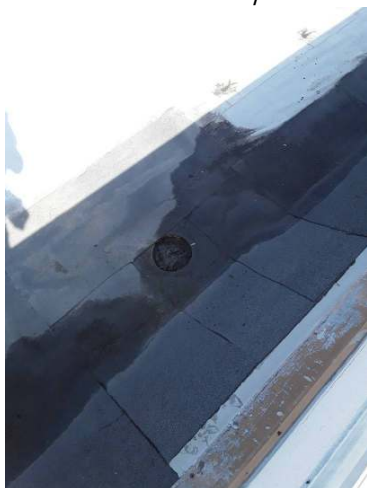
77. Kattokaivo tukossa

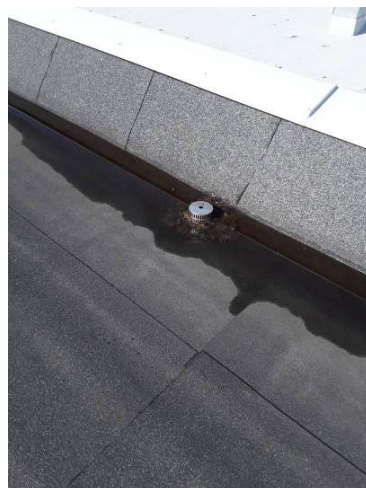
78. Kaivo tukossa

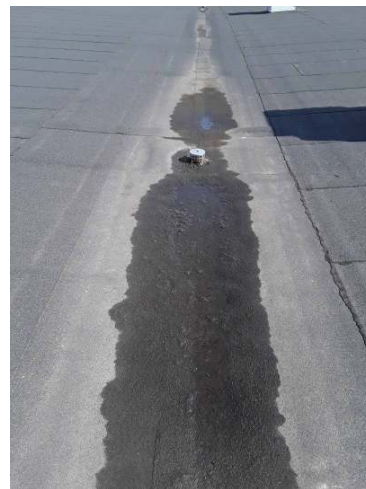
82. Kaivo tukossa

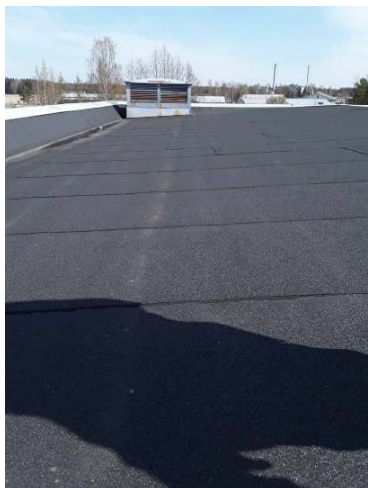
85. Vesikattoa.

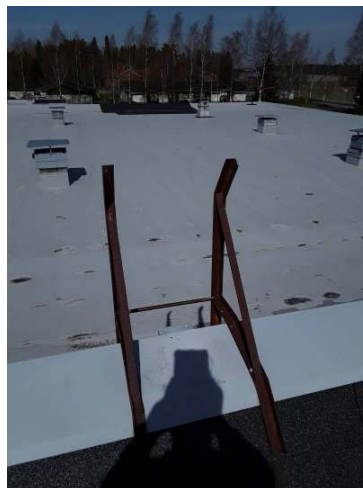
86. Tikkaat ruosteiset

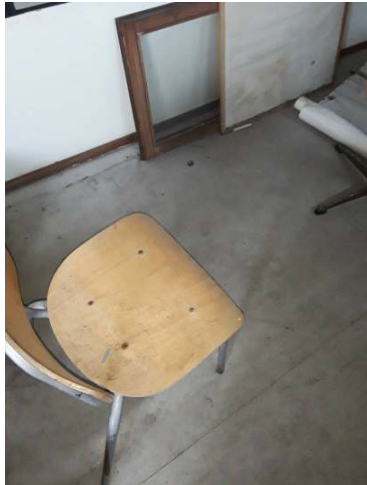
87. Lattiassa kulumaa

- Teknisiä tiloja kunnostetaan tarpeen mukaan.

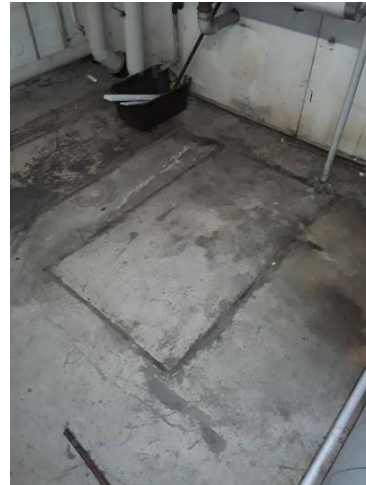
88. Kulumaa lattiassa

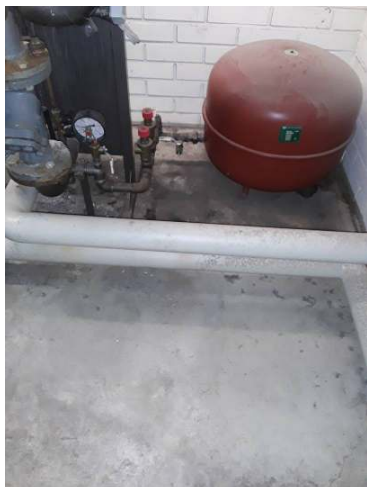
89. Kulumaa lattiassa

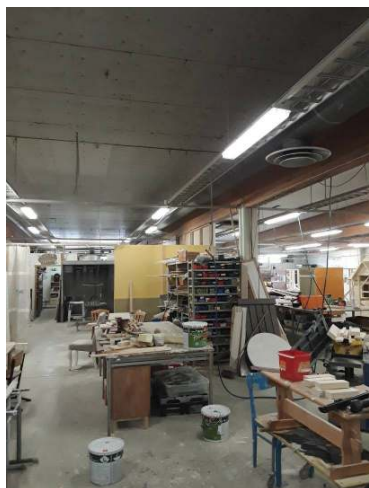
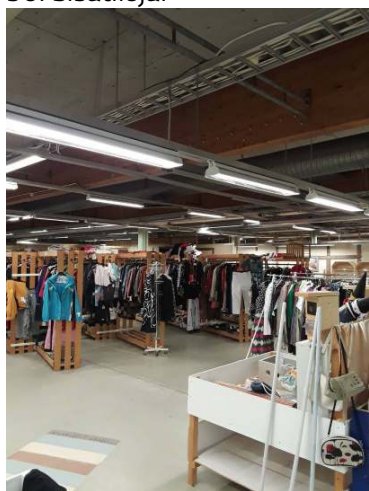
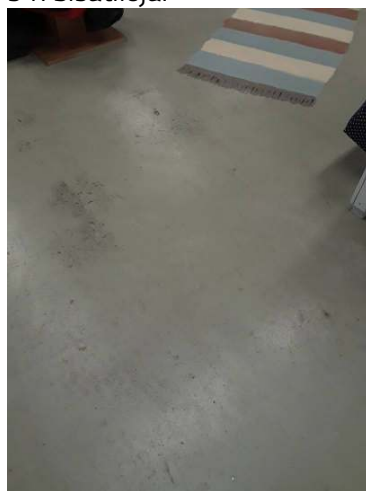
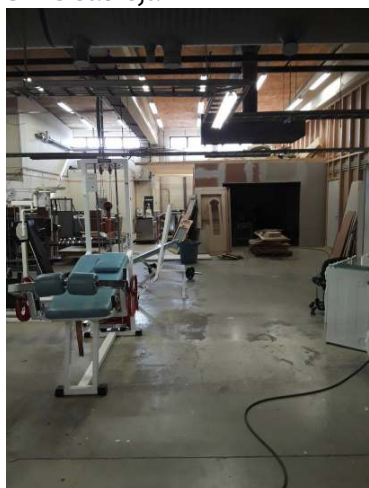
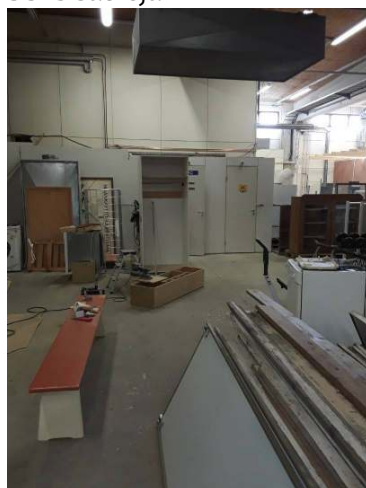
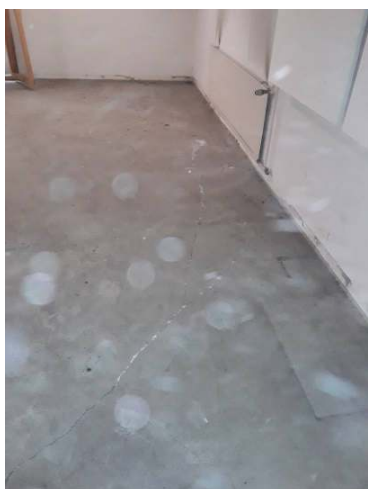
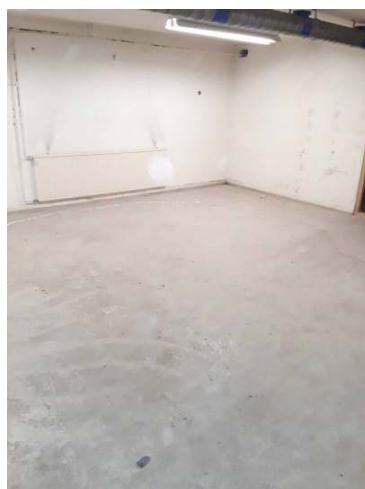
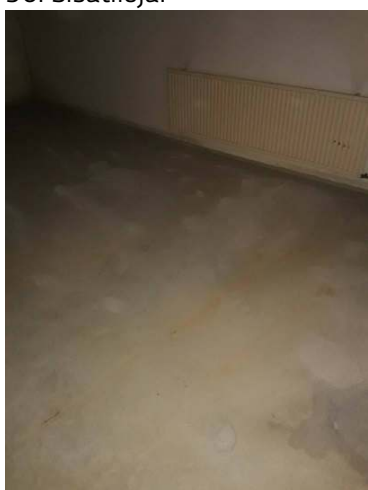
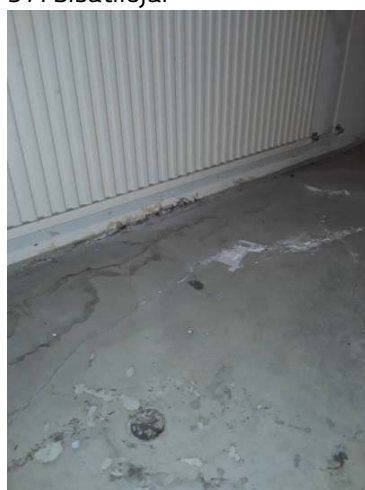
Tilat olivat rakenteellisesti hyvässä - tyydyttävässä kunnossa. Paikoin oli toki havaittavissa pieniä kulumisen merkkejä lattia- ja seinäpinnoissa.

- Hallitilojen pintakunnostuksia tarpeen ja vaatimusten mukaan.

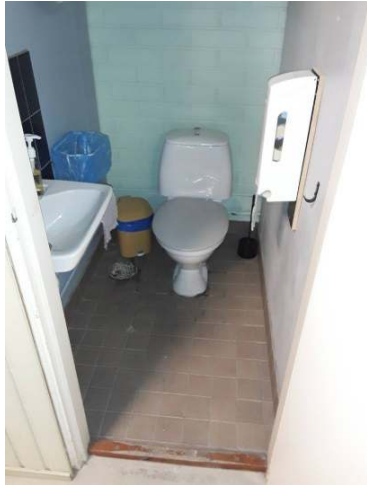
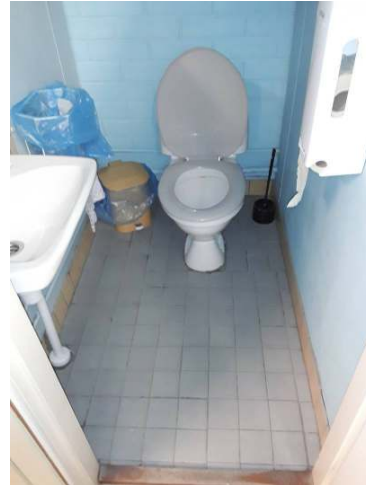
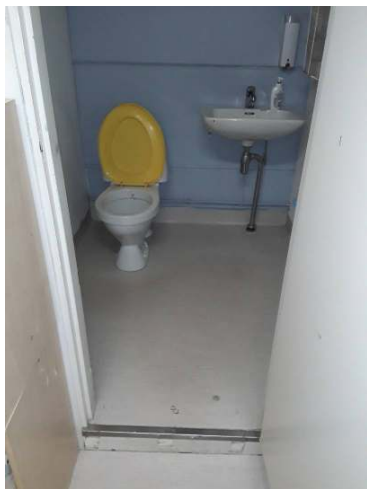
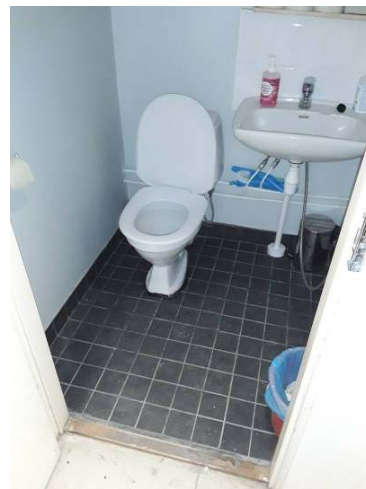
WC-tilojen pinnoitteet ovat ikääntyneitä, mutta tilat ovat käyttökunnossa.

- Varaudutaan wc-tilojen vaiheittaiseen korjaustarpeeseen jakson aikana.

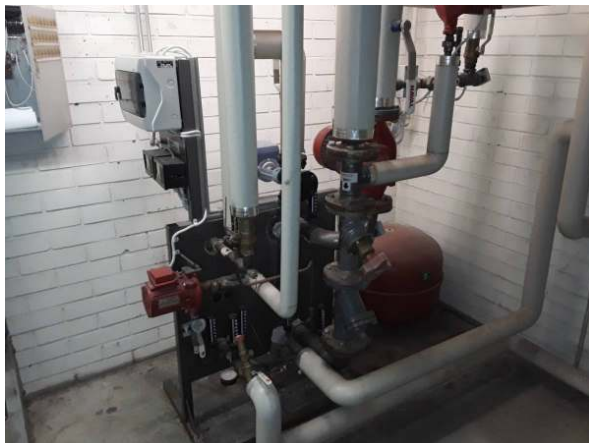
104. Lämmönjakokeskus.

Lämmönsiirtimet ovat korkeintaan välttävissä kunnossa. Lämmönjakokeskus on useimmiten kustannustehokkainta uusia kokonaisuutena siinä vaiheessa, kun lämmönsiirtimien tekninen käyttöikä tulee täyteen, eli noin 20-25 vuoden välein. Lämmönsiirtimen uusiminen tulee ajankohtaiseksi tarkastelujakson alussa.

- Lämmönsiirripaketin uusinta.

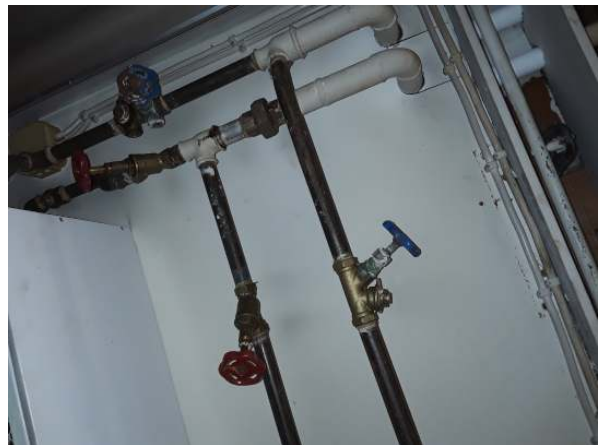
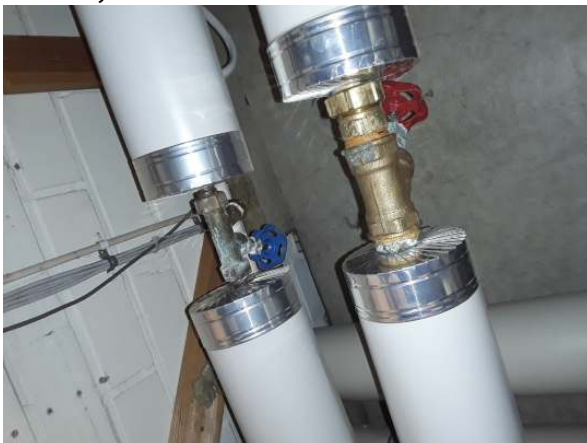
108. Linjasulkuventtiilitä.

- Lämmityksen perussäätö (= lämmitysverkoston tasapainotus), linjasäätöventtiilien kunnostustarve selventyy toteutuksessa, uusimiseen varaudutaan. Myös linjasulkuja voidaan uusia.
- Lämmönjakelun toimilaitteet, kuten kiertovesipumput, uusitaan lämmönsiirripaketin mukana.

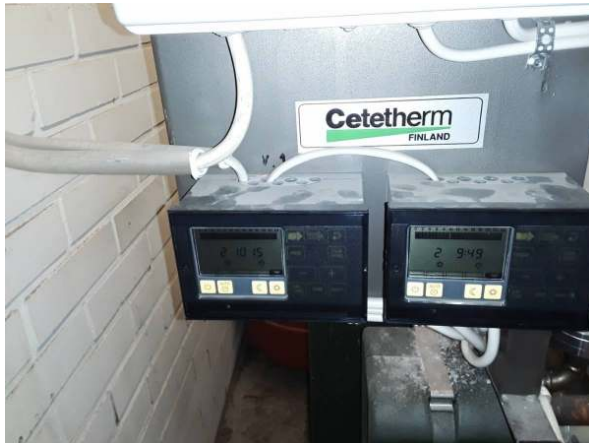
112. Lämmityksen säätö.

Lämmönsiirrinpakettiin kuuluvat säätimet ja säätölaitteet ovat pääosin siirrinpaketin ikäisiä.

- Säätolaitteet uusitaan lämmönsiirtimien uusimisen yhteydessä.

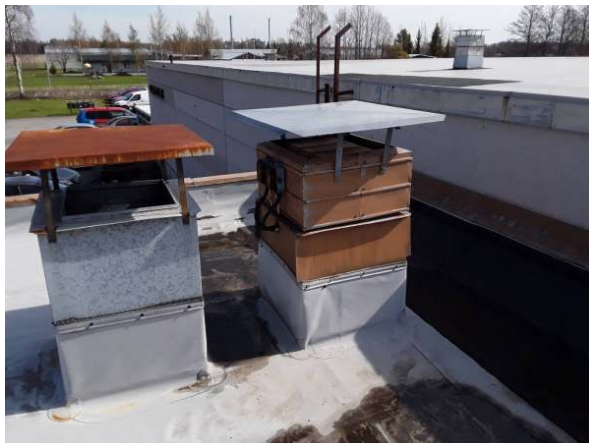
Ilmanvaihtokoneet ovat havaintojen mukaan korkeintaan välttävässä kunnossa. LTO:n hyödyntämistä suositellaan, mikäli se voidaan tehdä kustannustehokkaasti. IV-koneet ovat joka tapauksessa käyttöikänsä päässä ja uusimiskunnossa kymmenvuotisjakson aikana. Mahdollinen parannus tehdään vain erillisen suunnitelman mukaan. IV-saneeraus olisi järkevin toteuttaa muiden saneerausten yhteydessä. LTO:n lisäämistä ei ole esitetty PTS taulukossa.

129. Huippuimuri.

- IV-saneeraus (ilmanvaihtokoneiden uusiminen).

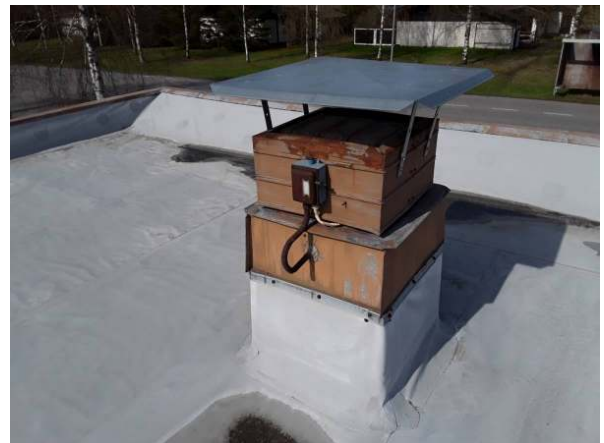
130. Huippuimuri.

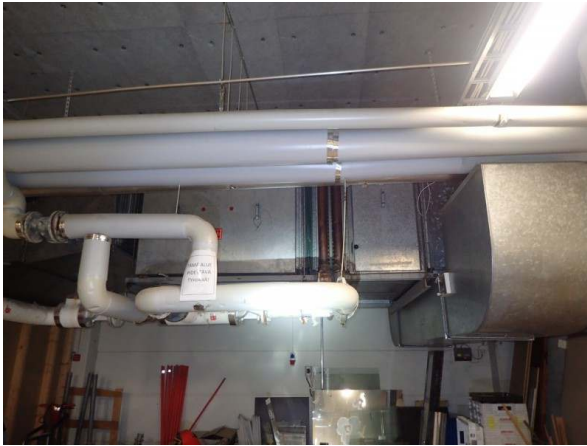
133. Ilmanvaihtokone.

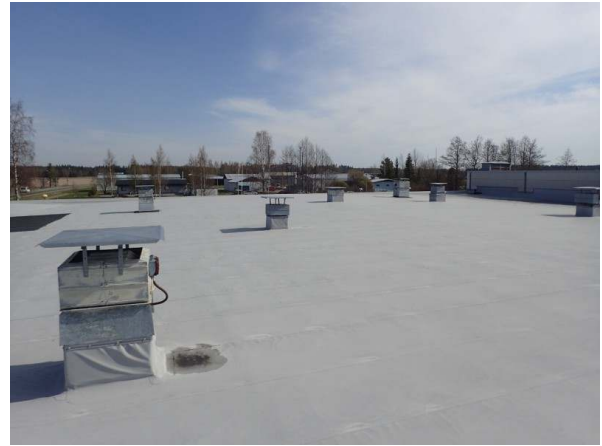
134. Huippuimureita.

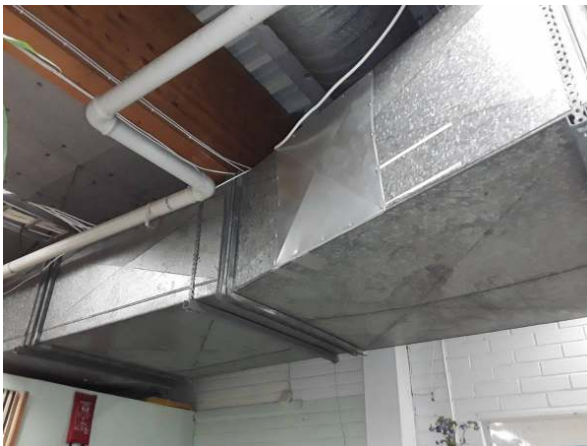
Ilmanvaihtokanavat ovat havaituin osin ehjät. Edellisen nuohouksen tarkka ajankohta jäi epäselväksi. Kanavistossa havaittiin osin varsin suurta pölykertymää. Käytännössä ilmanvaihtokanavien uusimistarve ei johdu mekaanisesta kulumisesta vaan tilojen käyttötarkoituksen muutoksista tai ilmanvaihtojärjestelmän toimintaperiaatteen muutoksista tms.

135. Kanttikanavaa.

- Ilmanvaihdon nuohous ja ilmavirtojen tasapainotus iv-saneerauksen yhteydessä.
- IV-kanavien kunnostamista/uusimista voidaan harkita iv-saneerauksen yhteydessä tarpeen mukaan.

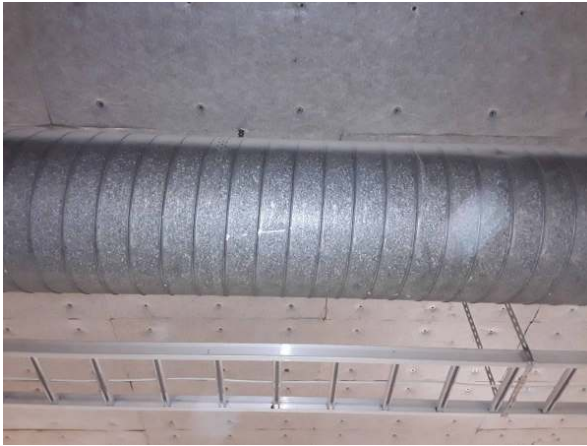
137. Ilmanvaihtokanavaa.

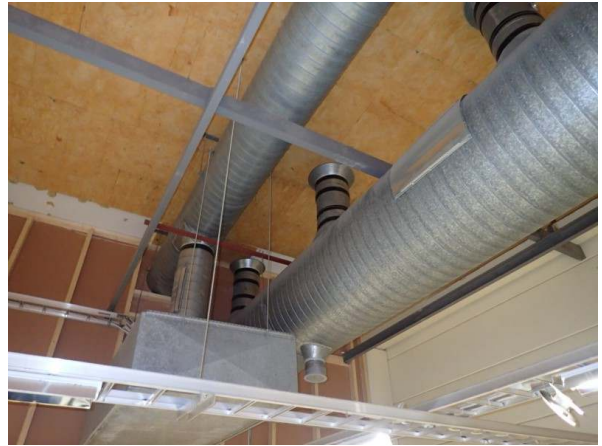
138. Ilmanvaihtokanavaa.

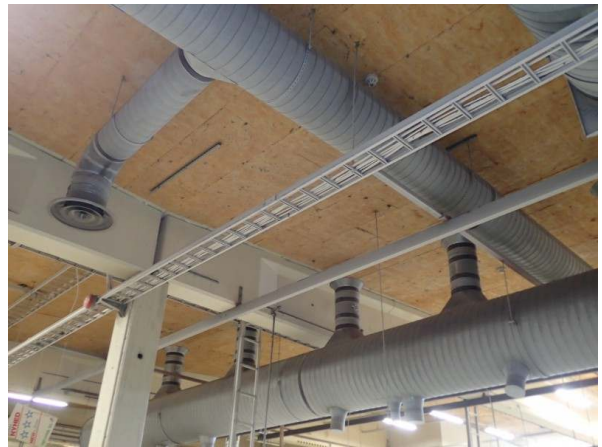
140. Ilmanvaihtokanavaa.

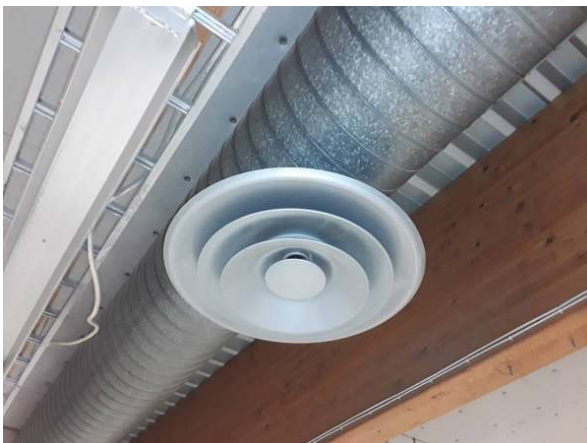
Ilmanvaihdon päätelaitteet ovat välttävässä/heikossa kunnossa. Ikääntymisen takia säätömahdollisuudet ovat huonot. Päätelaitteiden uusimista suositellaan iv-saneerauksessa.

141. Tuloilmaventtiili.

- Päätelaitteet puhdistetaan nuohouksen yhteydessä.
- Päätelaitteiden uusiminen iv-saneerauksessa tarpeen mukaan.

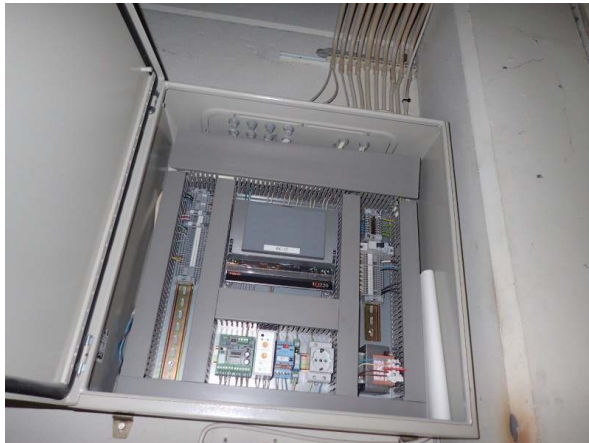
Rakennusautomaatio on havainnon mukaan osin vuodelta 2010. Ohjelmistona on Trend-järjestelmä. Rakennusautomaation kenttälaitteiden (valvonta-alakeskukset ja muut kenttälaitteet) keskimääräinen tekninen käyttöikä on 15 vuotta (lähde: ohjekortisto KH-90 00403). Valvomon ja ohjelmiston käyttöikä on yleensä tätä lyhempi.

143. VAK (valvonta-alakeskuskaappi).

- Rakennusautomaation uusiminen/ylläpito taloteknisten järjestelmien uusimisen yhteydessä.

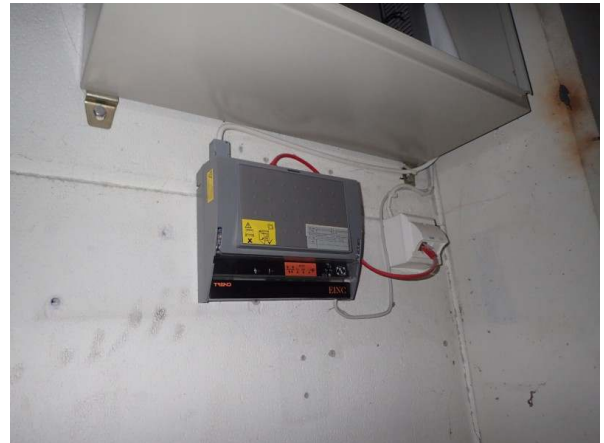
144. Trend-järjestelmä.

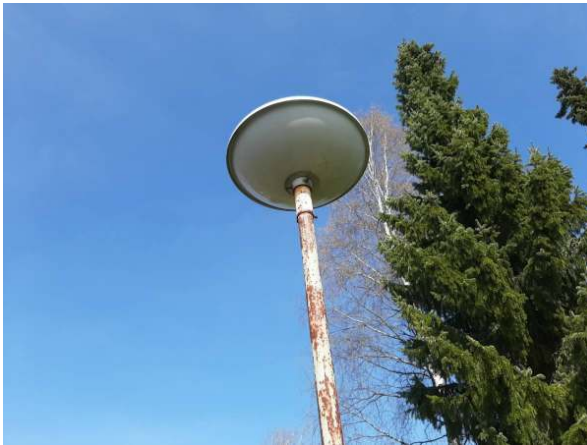
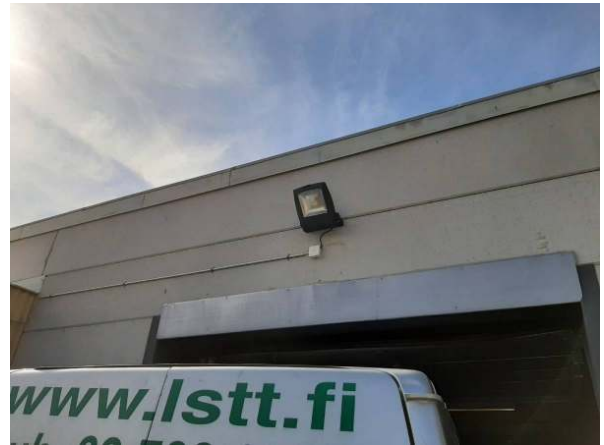
148. Aluevalaistusta.

149. Aluevalaistusta.

- Aluevalaistuksen uusiminen vanhimmilta osin.

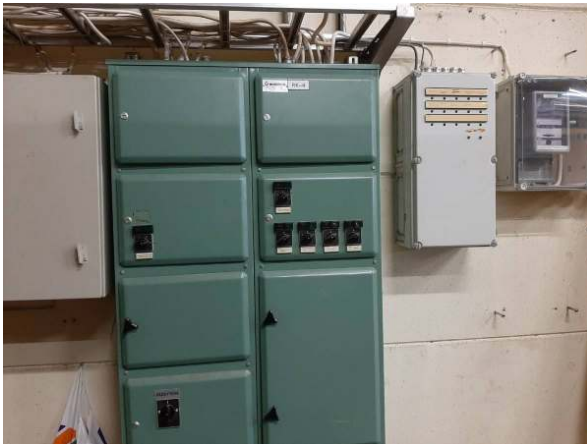
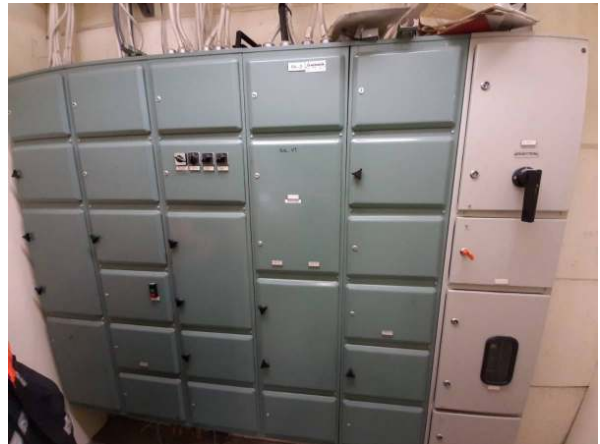
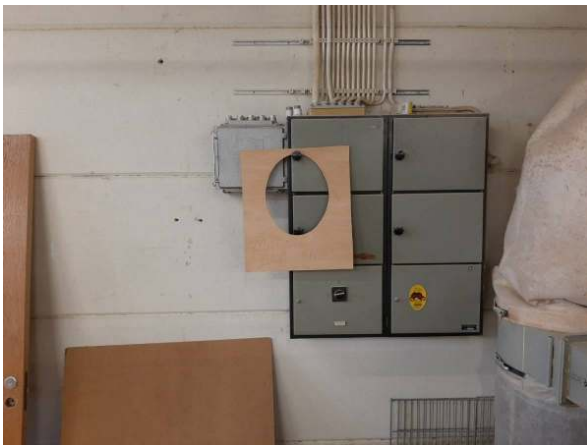
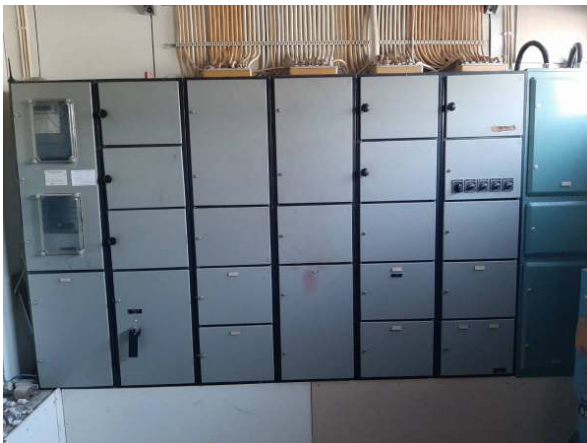
150. Sähkökeskus.

151. Sähkökeskus.

152. Sähkökeskus.

154. Sähköpääkeskus.

- Sähkö- ja telejärjestelmien uusiminen.

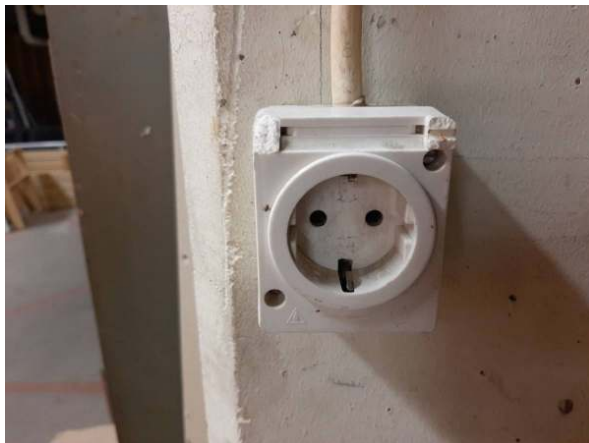
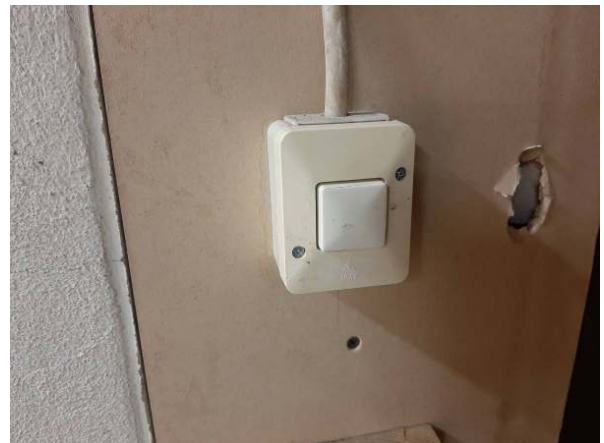
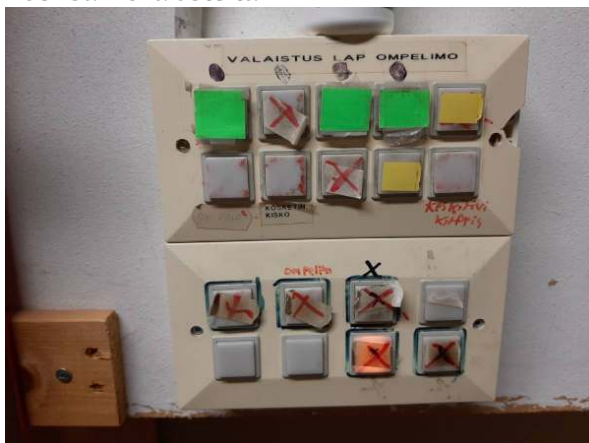
Yksittäisiä sähkökalusteita tulee uusia viimeistään, kun niissä havaitaan mekaanisia vaurioita. Sähkösaneerauksen yhteydessä suositetaan uusimaan tilojen alkuperäiset sähkökalusteet ryhmäjohtoineen ja niiden sijoittelut ja lukumäärät tulee tarkastaa.

159. Sähkökalusteita.

160. Sähkökalusteita.

161. Sähkökalusteita.

- Sähkökalusteiden uusiminen.

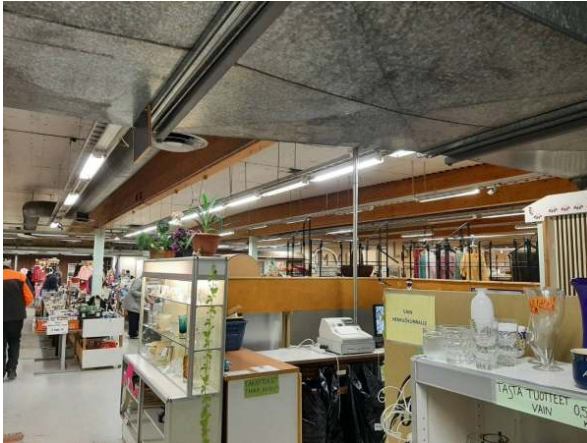
162. Sisätilojen valaistusta. Kirpputori. Alkuperäistä.

- Yhteisten tilojen valaisinten uusiminen ryhmäjohtoineen ja sähkökalusteineen sähkösaneerauksen yhteydessä.

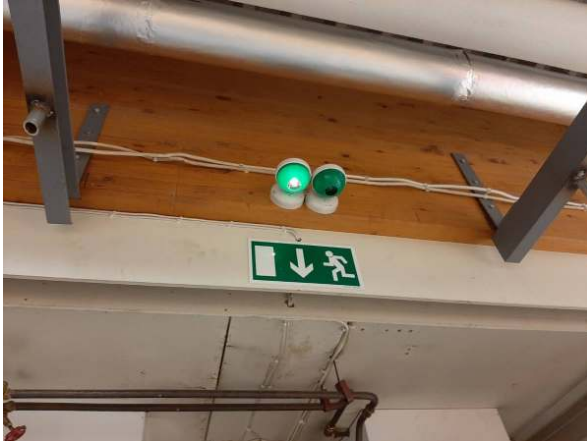
Kiinteistössä on turvavalistusjärjestelmä. Poistumistievalaisimet ovat alkuperäisiä opasteettomia valaisimia ja ne alkavat olla ikääntyneitä. Järjestelmän uusimiseen johdotuksineen tulee varautua sähkösaneerauksen yhteydessä.

166. Poistumistievalaisin.
